RELATÓRIO FOTOGRÁFICO DO ESTADO DE CONSERVAÇÃO DOS SISTEMAS IMPERMEABILIZANTES

**OBJETO DE ANÁLISE: COBERTURA E RESERVATÓRIOS DA ESCOLA POLITÉCNICA
DA UFBA**

CONTRATANTE: FUNDAÇÃO POLITÉCNICA

DATA: 05/07/2018

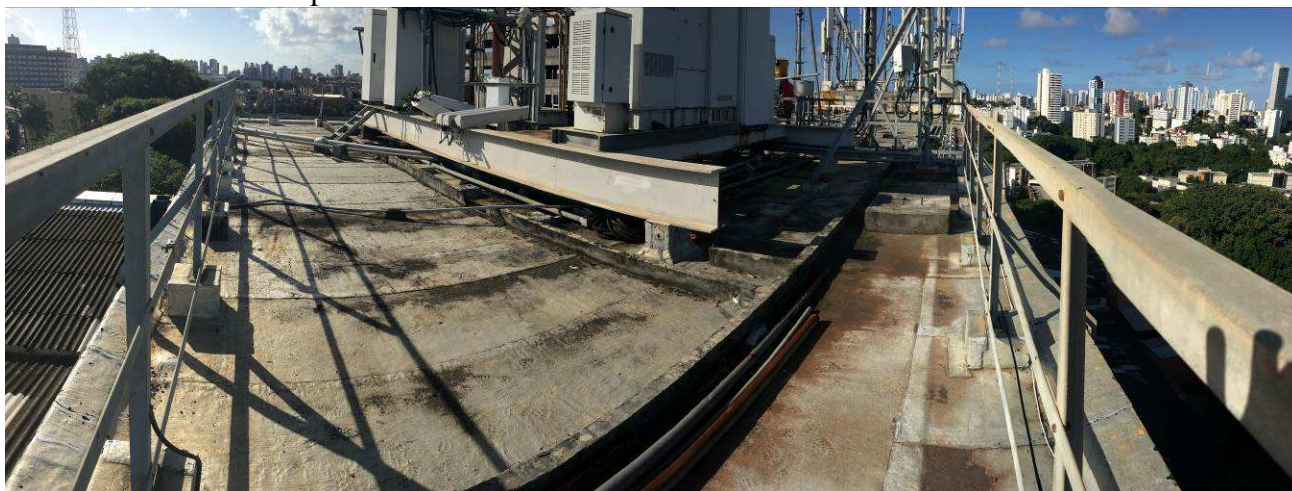
Vista panorâmica da cobertura.

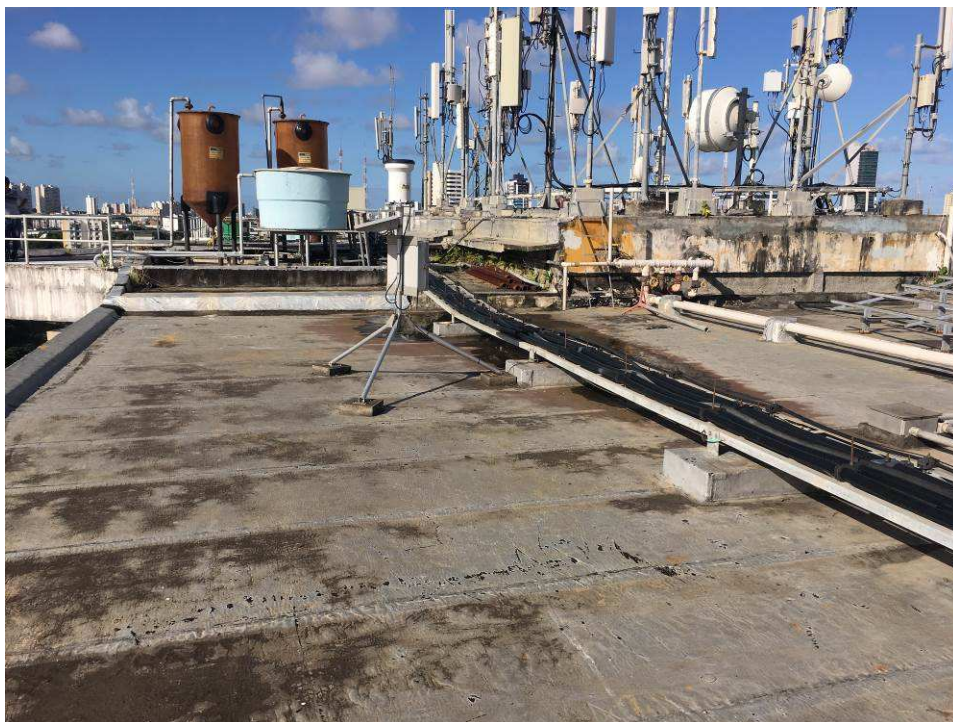
Cobertura impermeabilizada com manta asfáltica aluminizada.

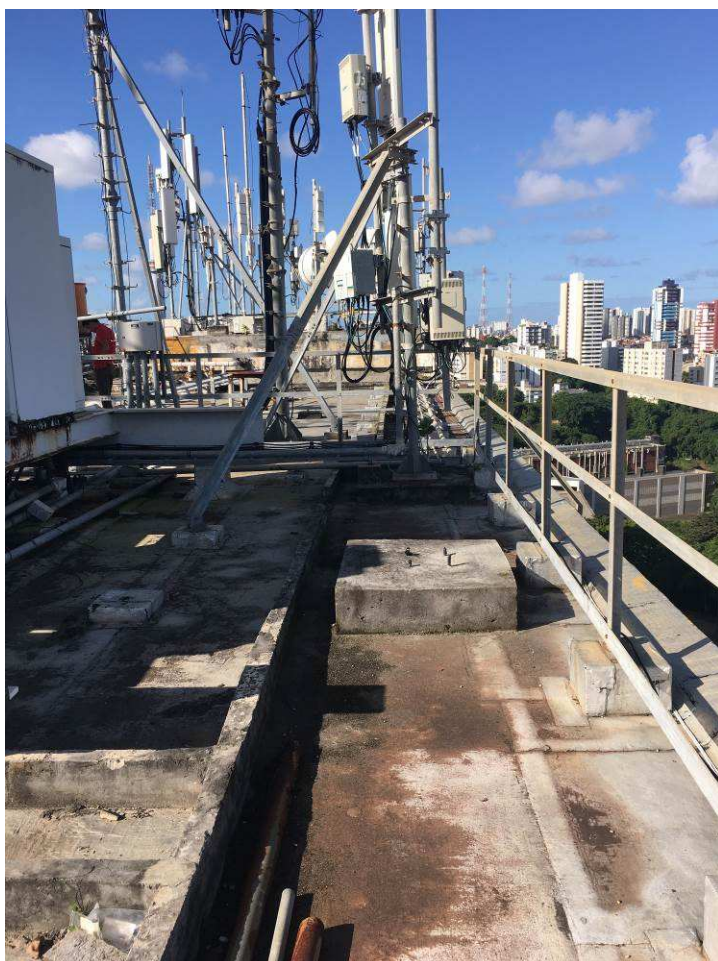
Cobertura com “muretas” em argamassa para passagem de tubulações e equipamentos ao fundo.

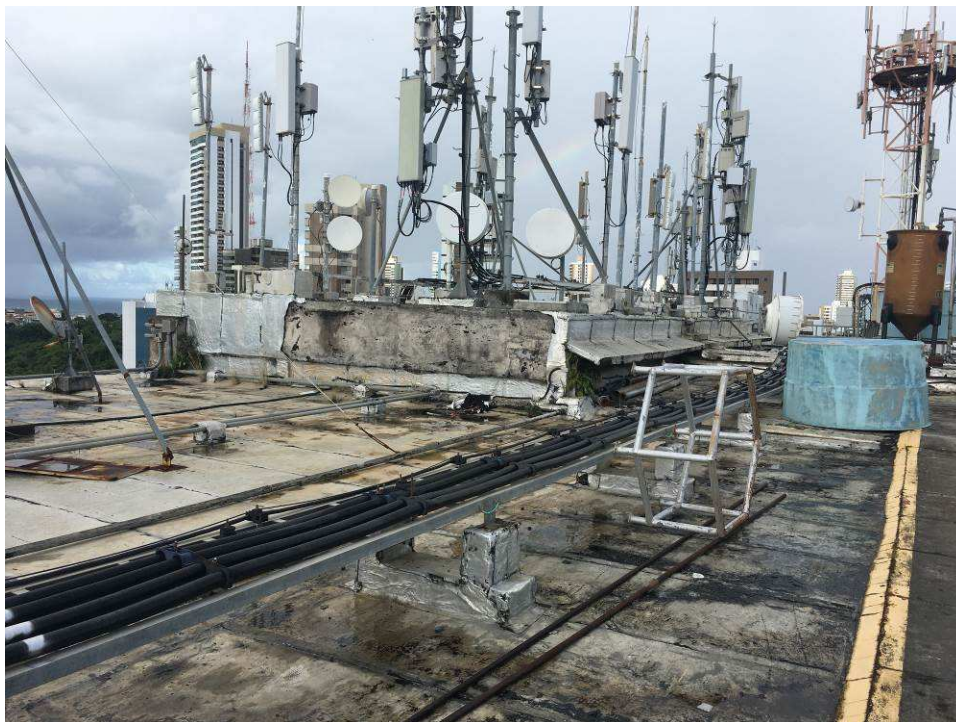
Esta cobertura é cravada de elementos diversos, como antenas, equipamentos de pesquisa, instalações, guarda-corpos, etc. Alguns destes equipamentos foram instalados após a impermeabilização, o que acarretou em furos no sistema impermeabilizante, indesejáveis ao seu funcionamento.

Elementos instalados na cobertura.

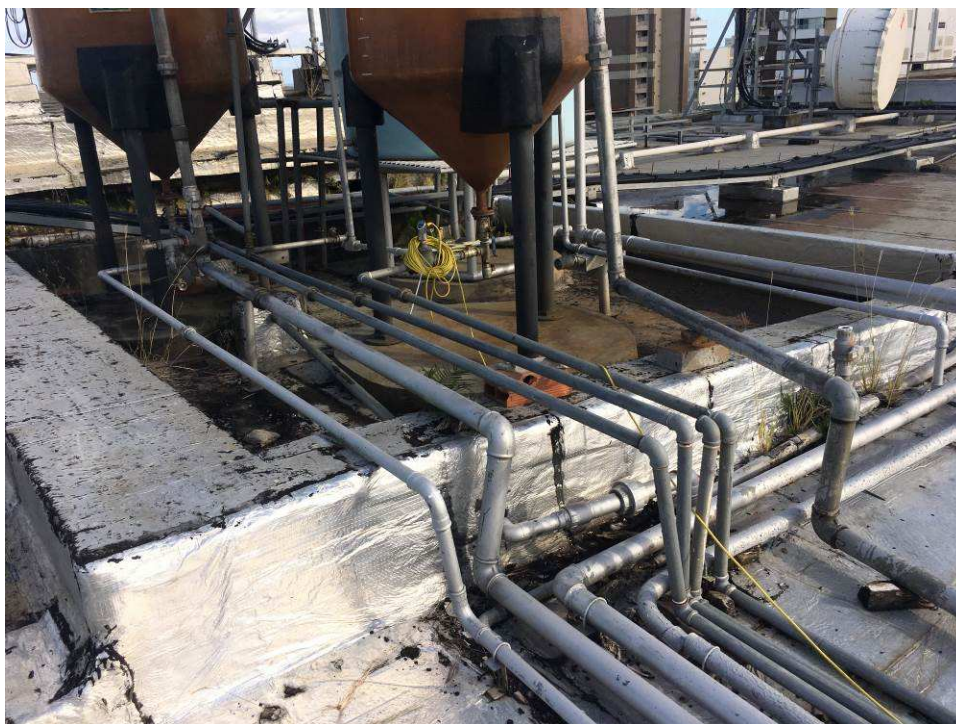
Equipamentos instalados na cobertura.

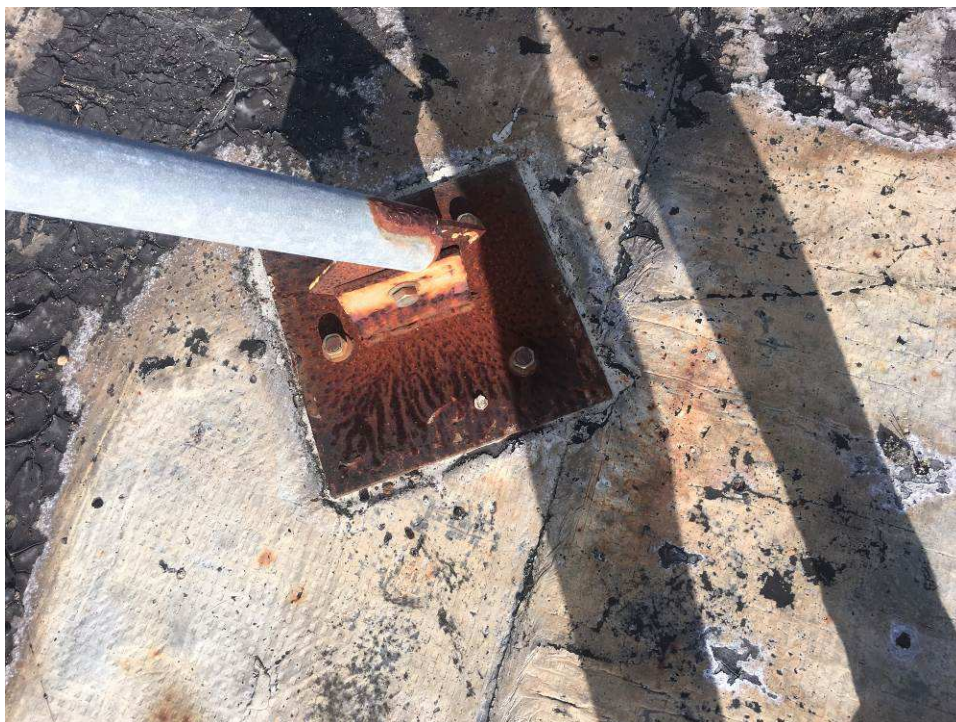
Furação no sistema impermeabilizante.

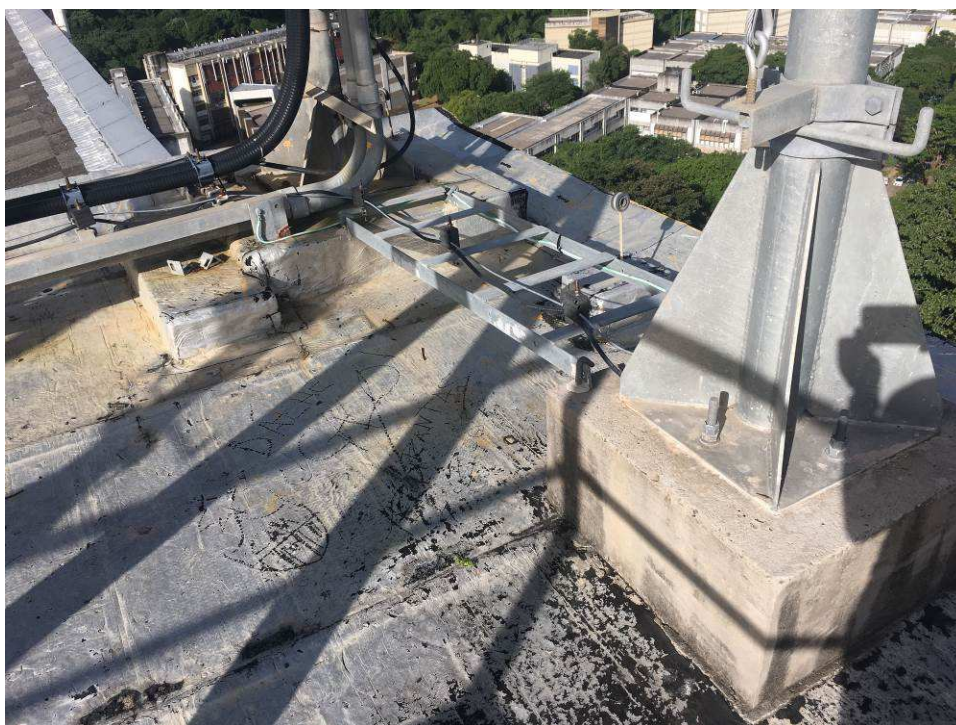
Base em concreto para equipamento.

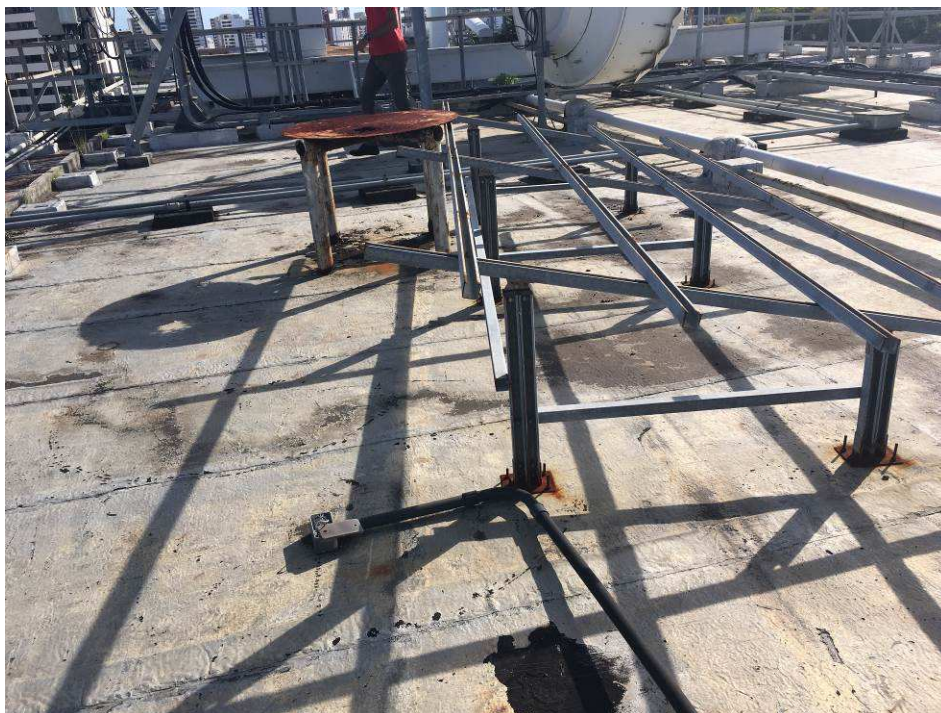
Furações no sistema impermeabilizante.

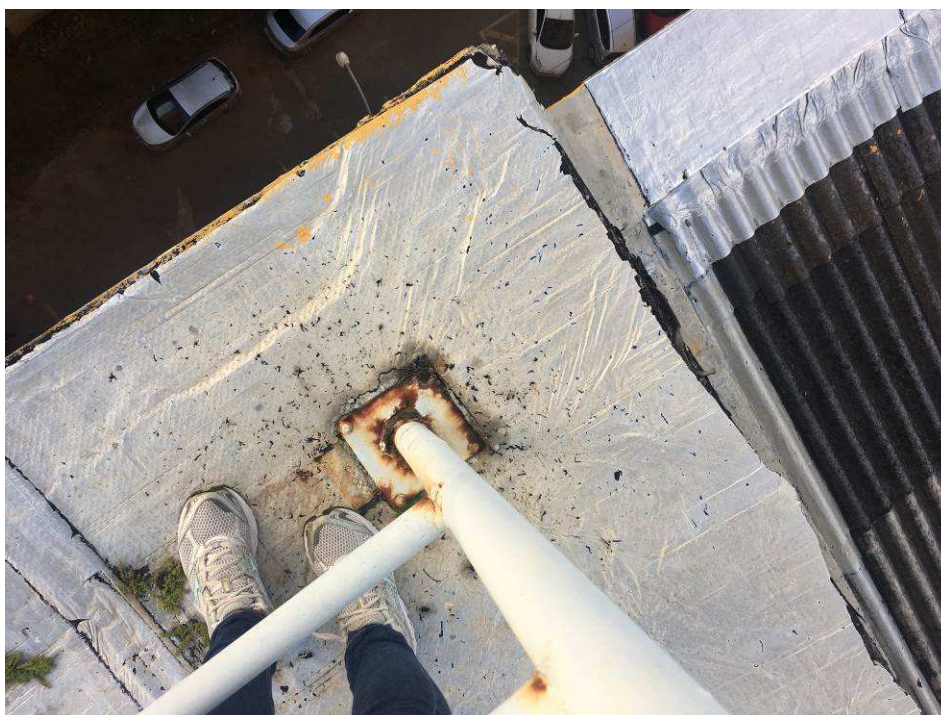
Fixação do guarda-corpo.

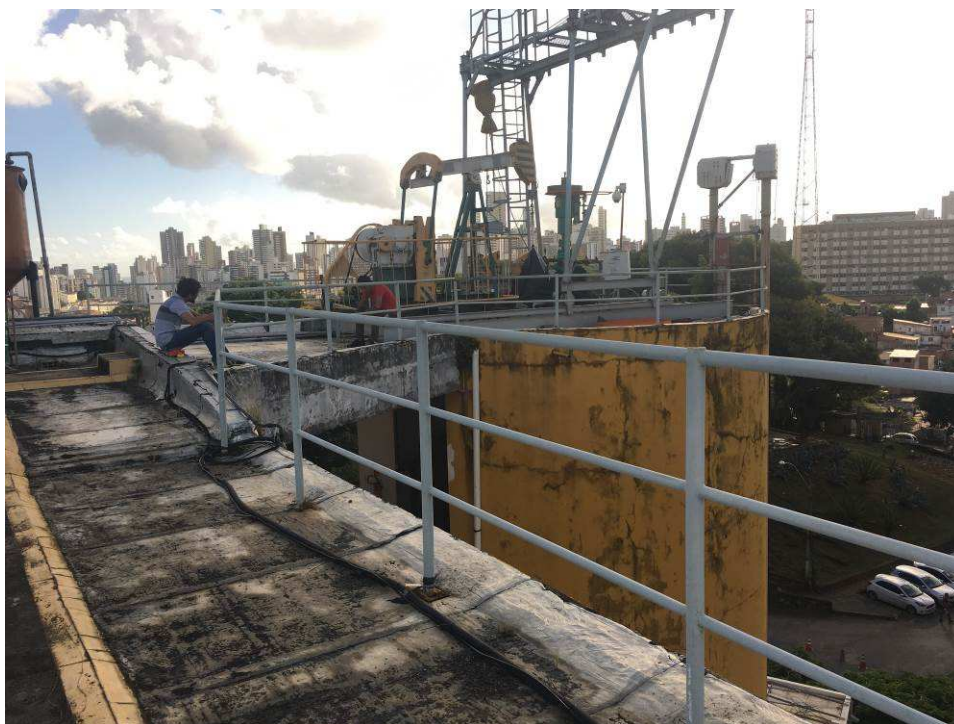
Equipamento instalado no teto da caixa da escada.

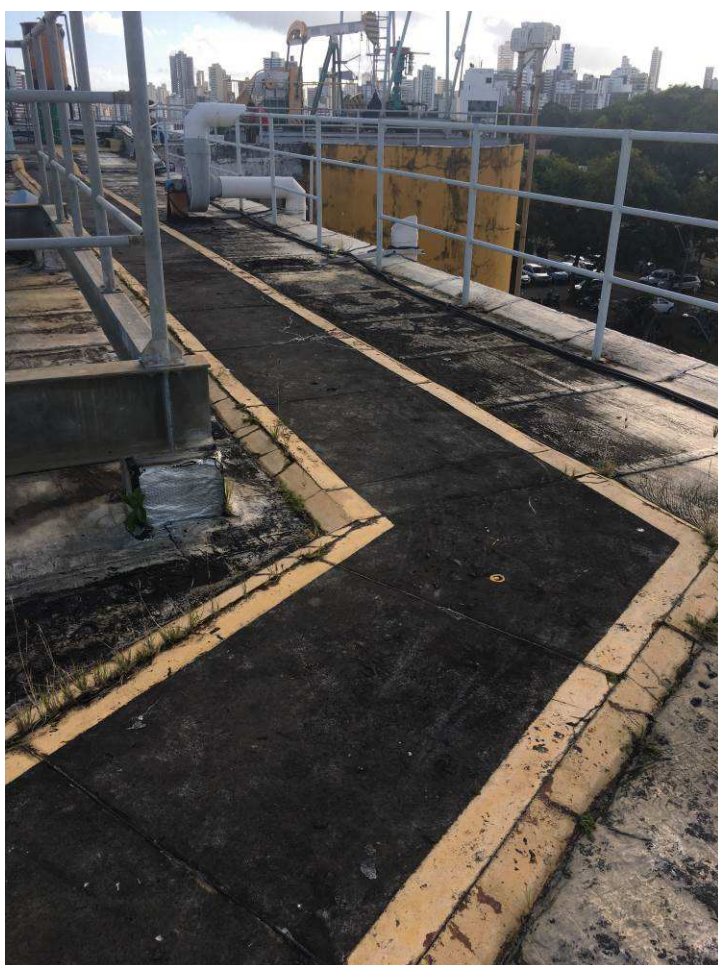
A manta asfáltica instalada dispensa proteção mecânica e suporta um pisoteio eventual para manutenção, mas não o que ocorre neste local. A laje apresenta proteção mecânica adicional apenas em um caminho que faz rota da escada de acesso (escada de marinheiro) a um equipamento de pesquisa presente acima da caixa da escada. Porém, esse caminho de concreto não é suficiente para garantir a integridade do sistema na circulação de pessoas, uma vez que leva a apenas um dos diversos equipamentos instalados lá e não há elementos construídos ou placas informativas que impeçam acesso a áreas onde a manta asfáltica está exposta.

Caminho para pisoteio.

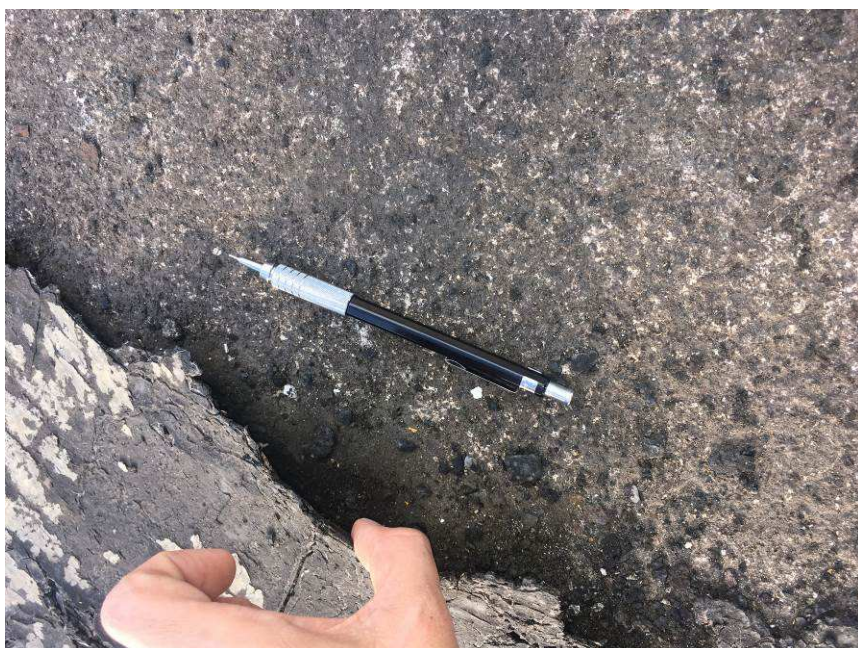
Na parte inferior da laje, percebe-se diversos pontos de infiltração. A pintura do teto é recente e já apresenta patologias. Por cima, é possível perceber que a manta asfáltica já está bem degradada nas áreas com maior passagem de pessoas. Na rota de acesso ao equipamento que fica acima da caixa de escada, há uma região onde não há nem mais manta, estando a regularização exposta. Abaixo dessa região, no teto do pavimento inferior, é onde podem-se verificar boa parte das infiltrações.

Região onde a manta asfáltica se extinguiu, expondo a regularização.

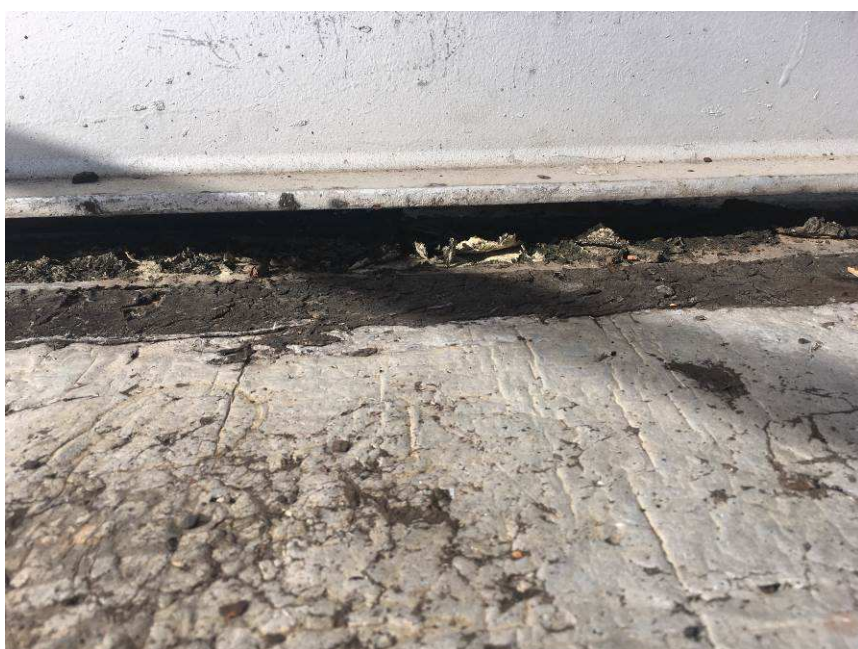
Degradação da manta asfáltica pela ação do tempo, em área de pouco acesso.

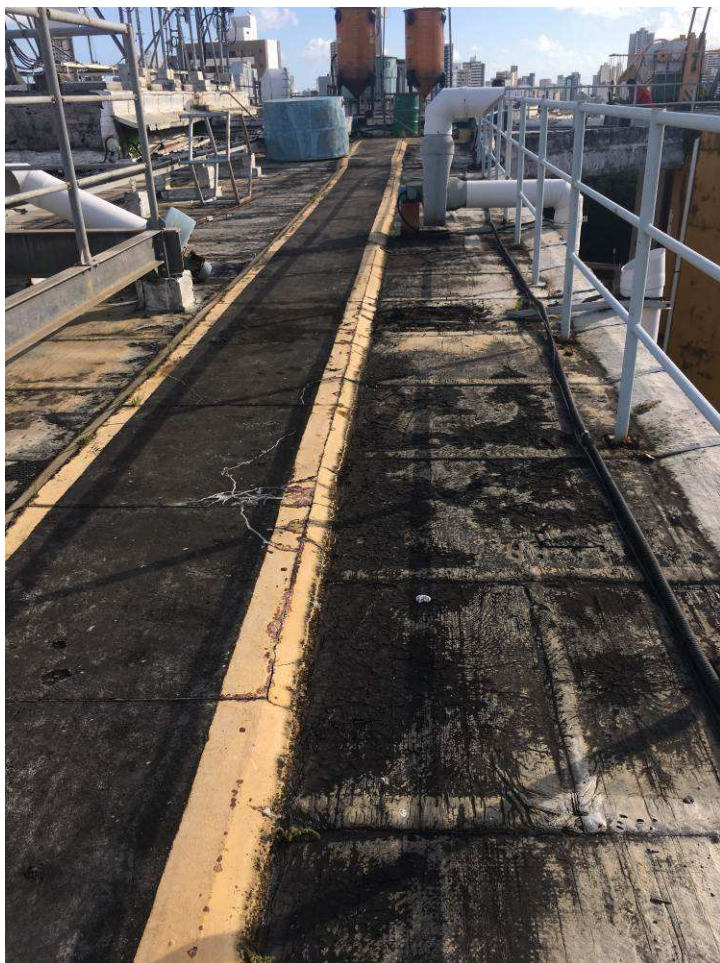
Degradações na manta asfáltica na região de maior pisoteio.

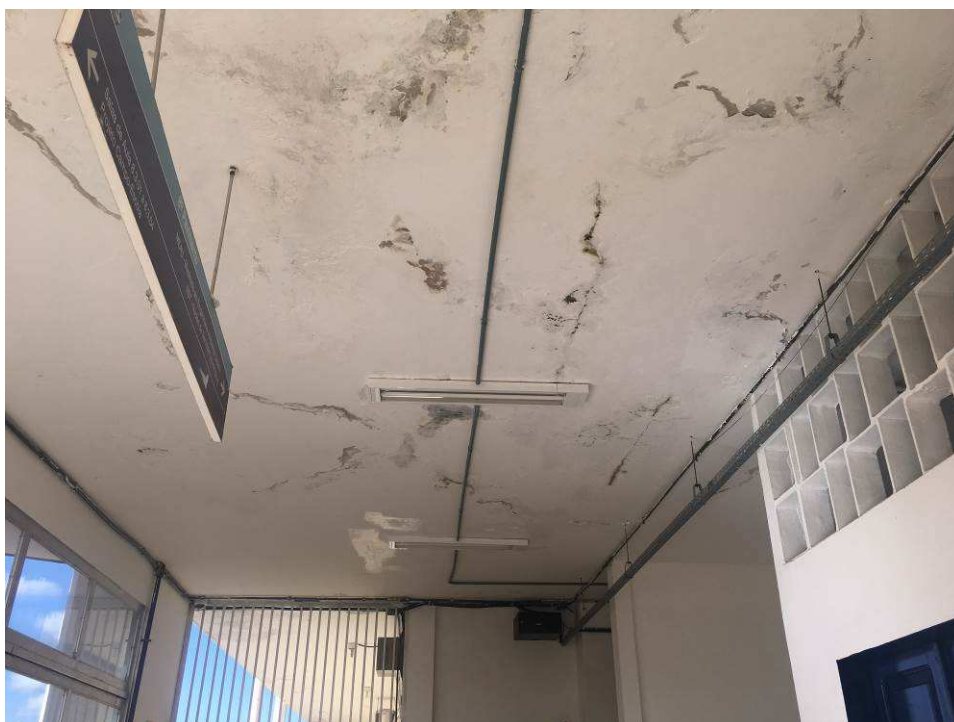
Infiltrações no teto do pavimento inferior (abaixo da área central da cobertura).

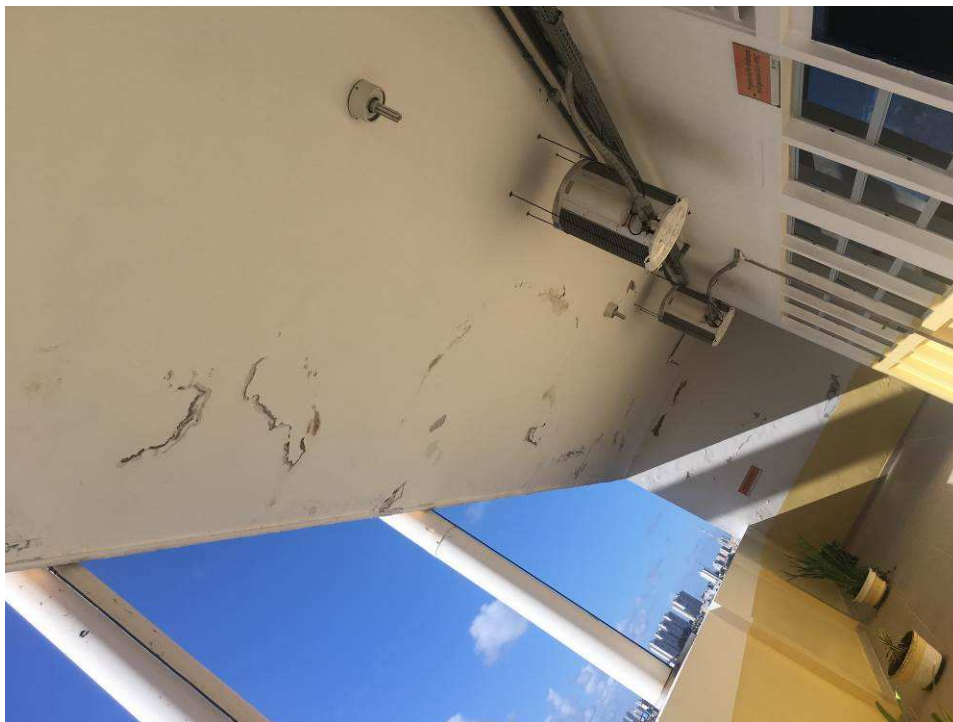
Infiltrações no teto do pavimento inferior (abaixo da área com maior acesso de pessoas).

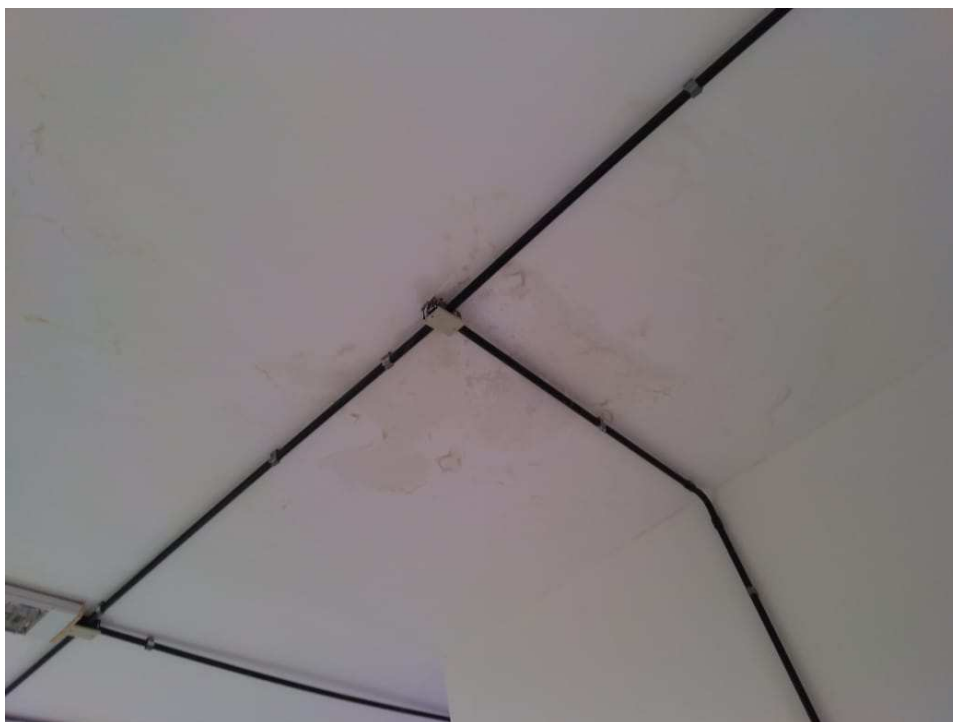
Infiltrações no teto do pavimento inferior (abaixo da área com maior acesso de pessoas).

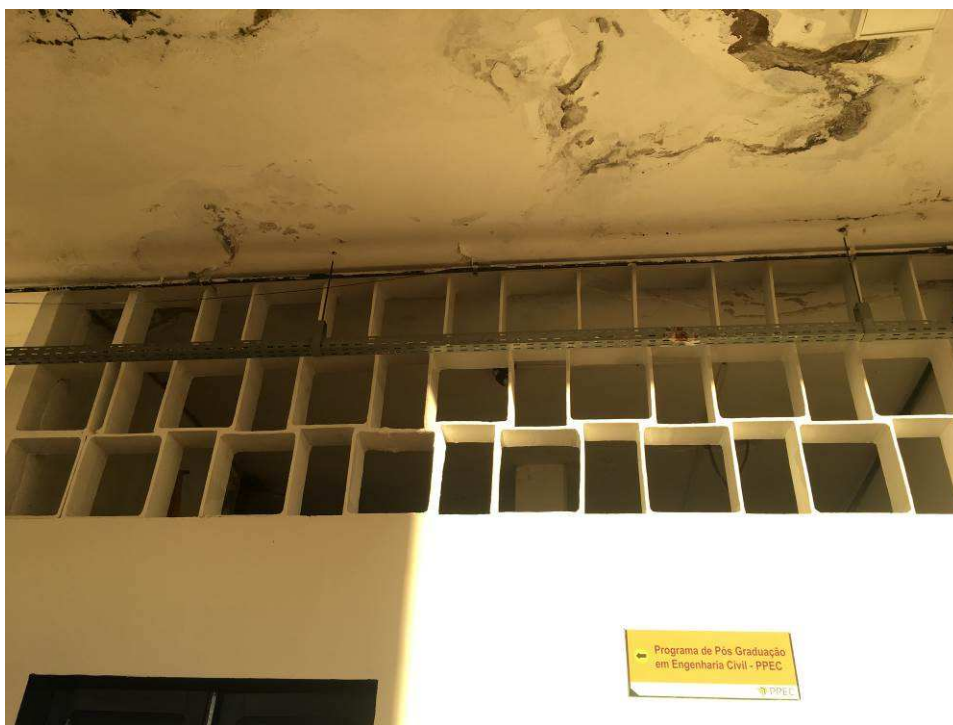
Infiltrações no teto do pavimento inferior (na proximidade da casa de máquinas dos elevadores).

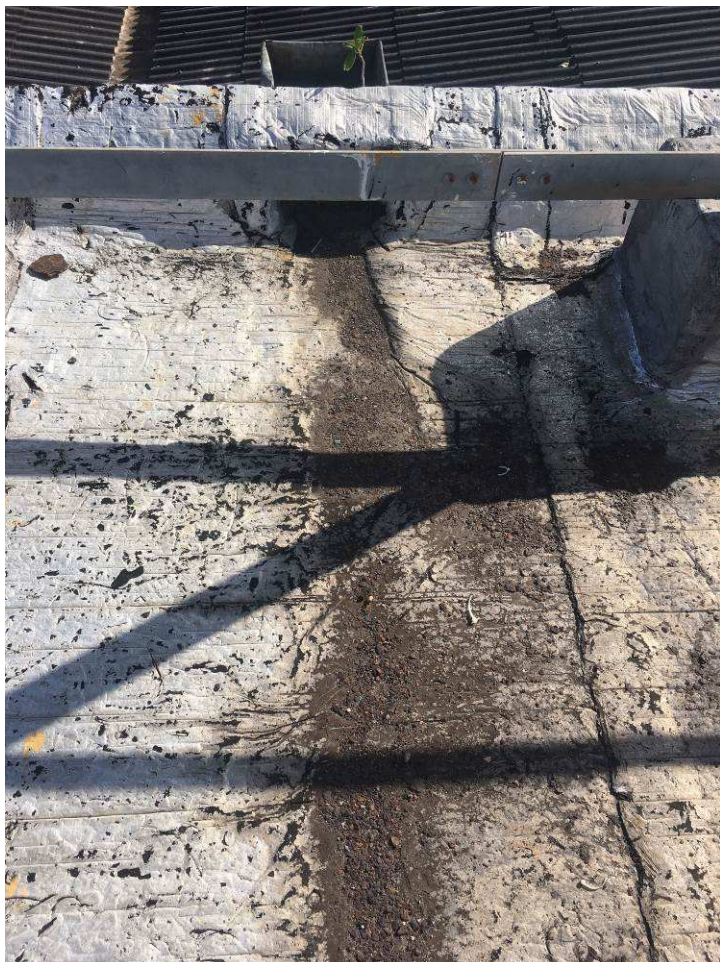
Calha conformada pela declividade na inclinação na proximidade do dreno.

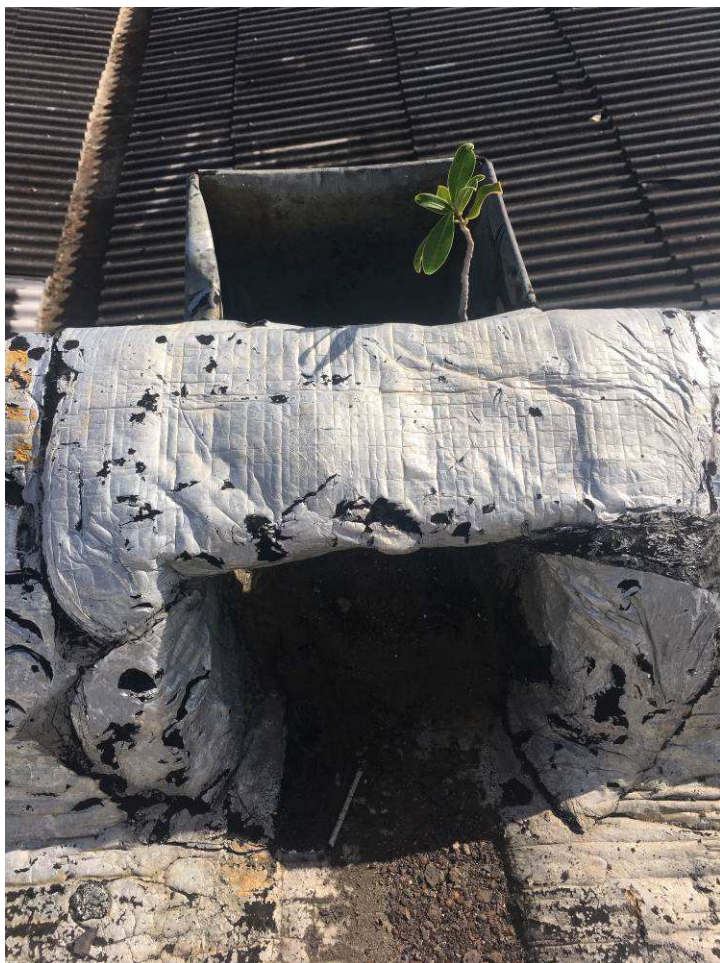
Dreno na extremidade da cobertura.

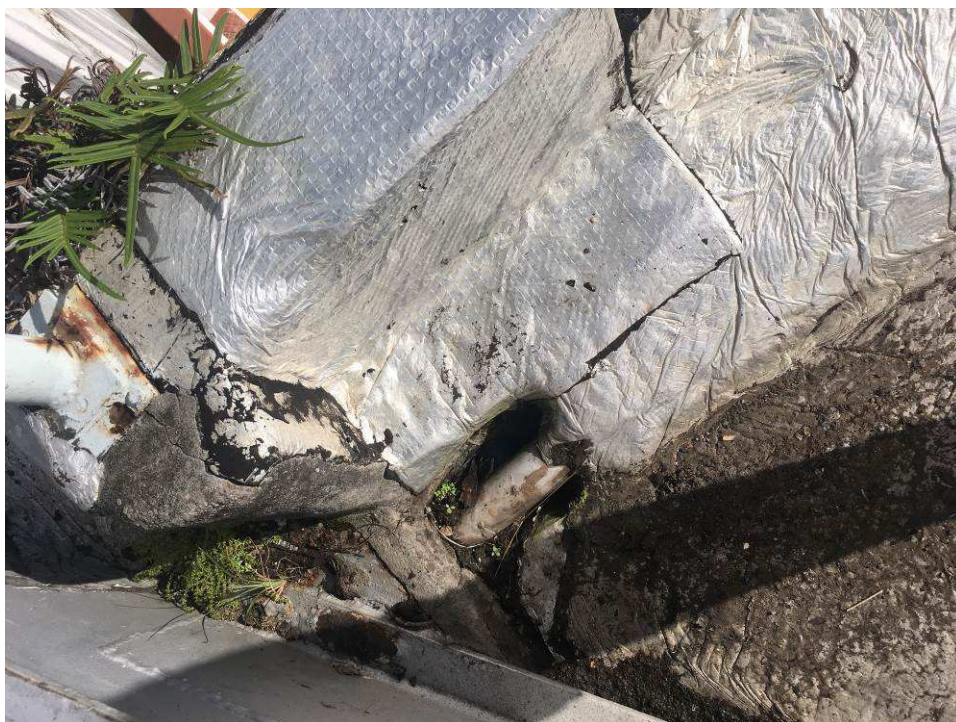
Dreno da região do teto da caixa da escada.

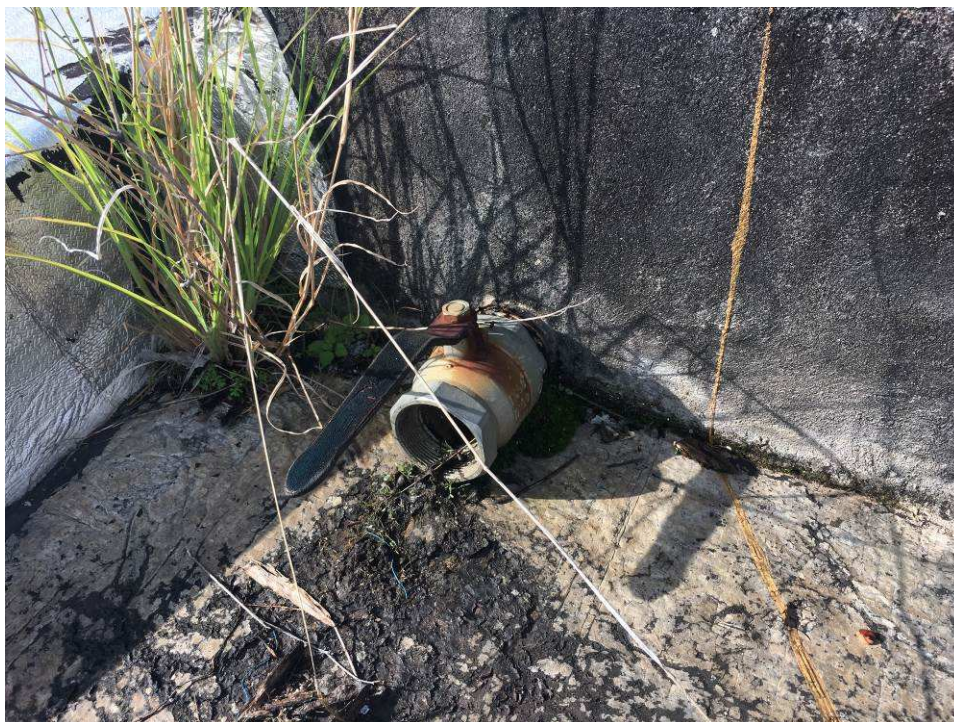
Buzinote para passagem de água confinada por muretas.

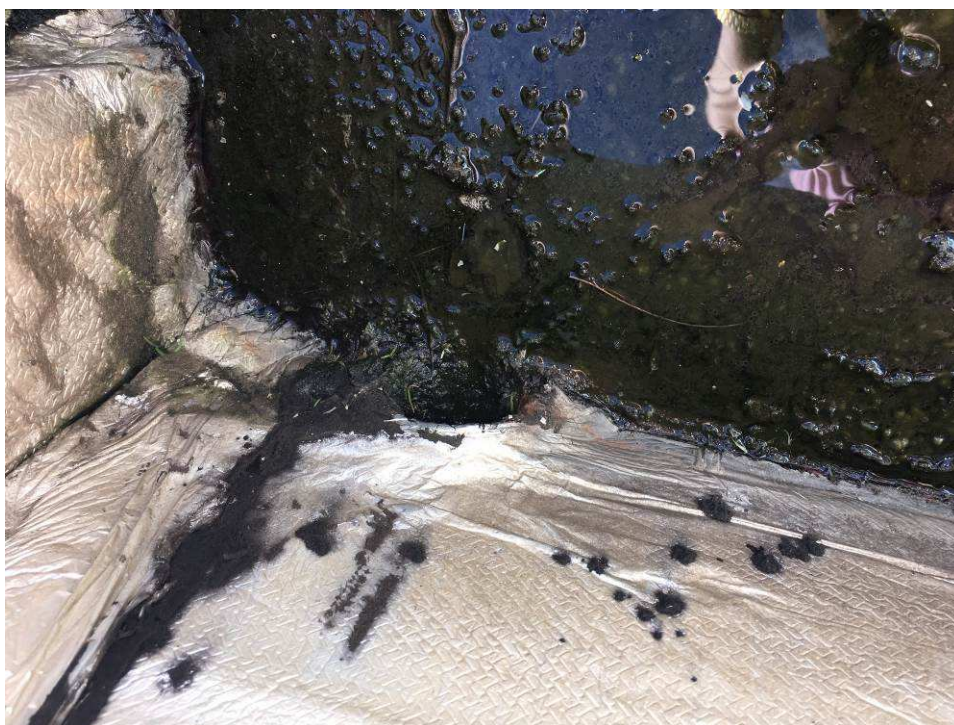
Buzinote visto por dentro da área confinada.

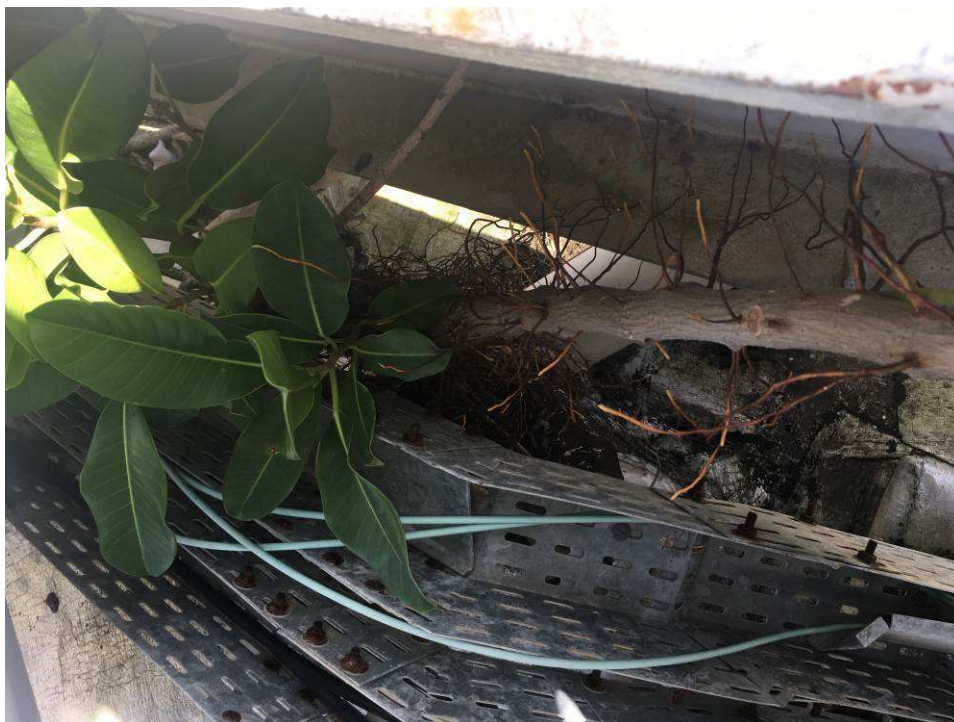
Crescimento de plantas na cobertura colocam em risco a impermeabilização.

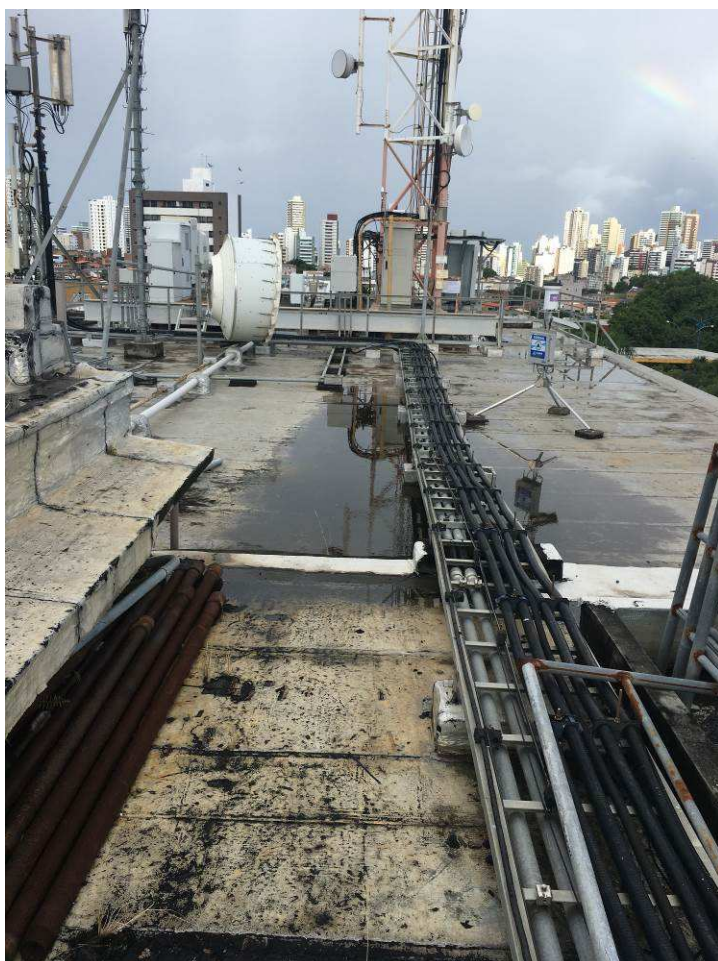
Área empoçada. O caimento de piso não direciona satisfatoriamente para o ralo.

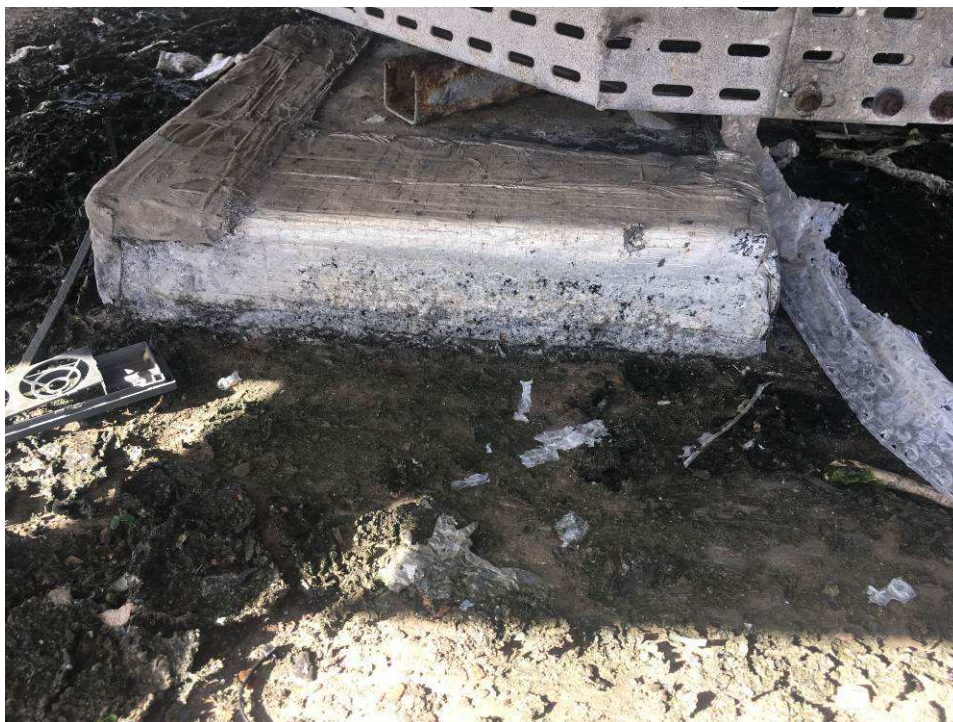
Empoçamento na proximidade dos equipamentos instalados, com acúmulo de sujeira e degradação da manta asfáltica.

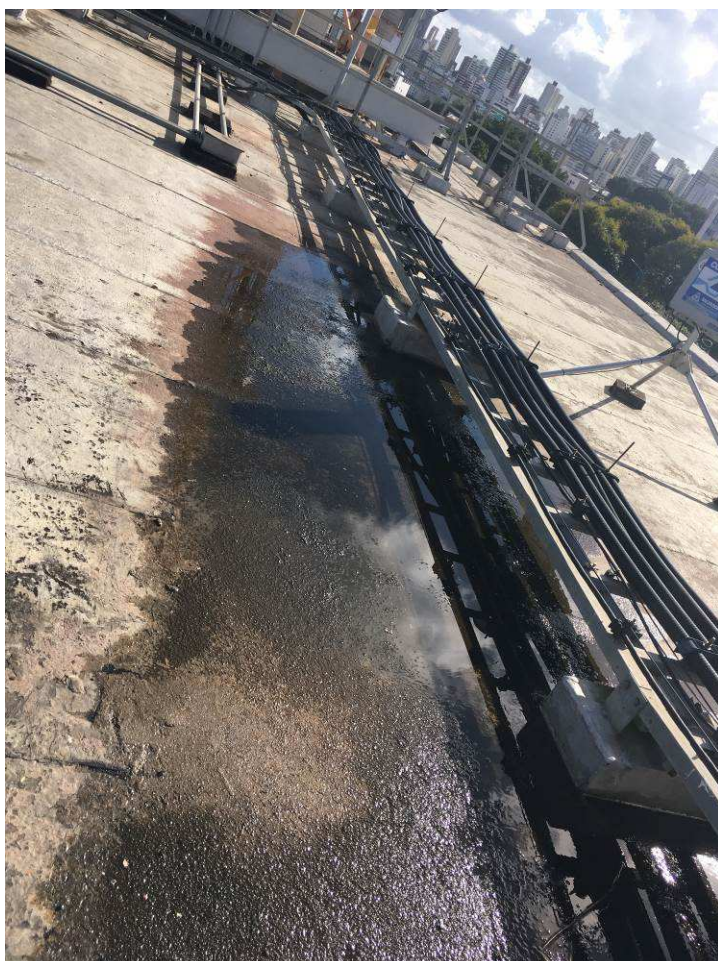
Empoçamento devido ao caimento de piso insuficiente.

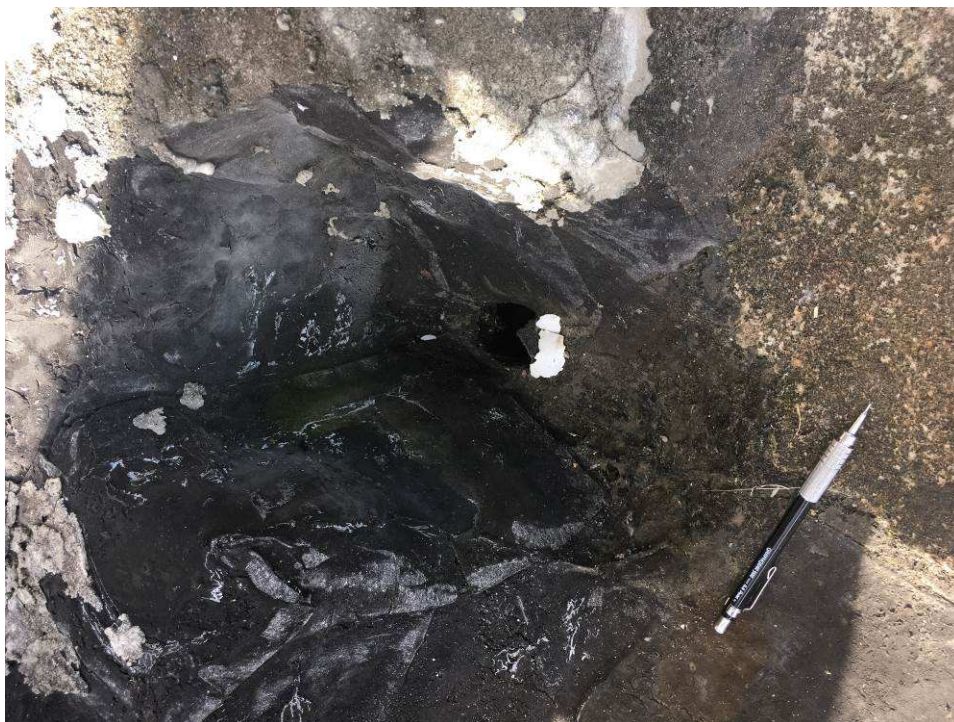
Dreno próximo à parede do reservatório superior.

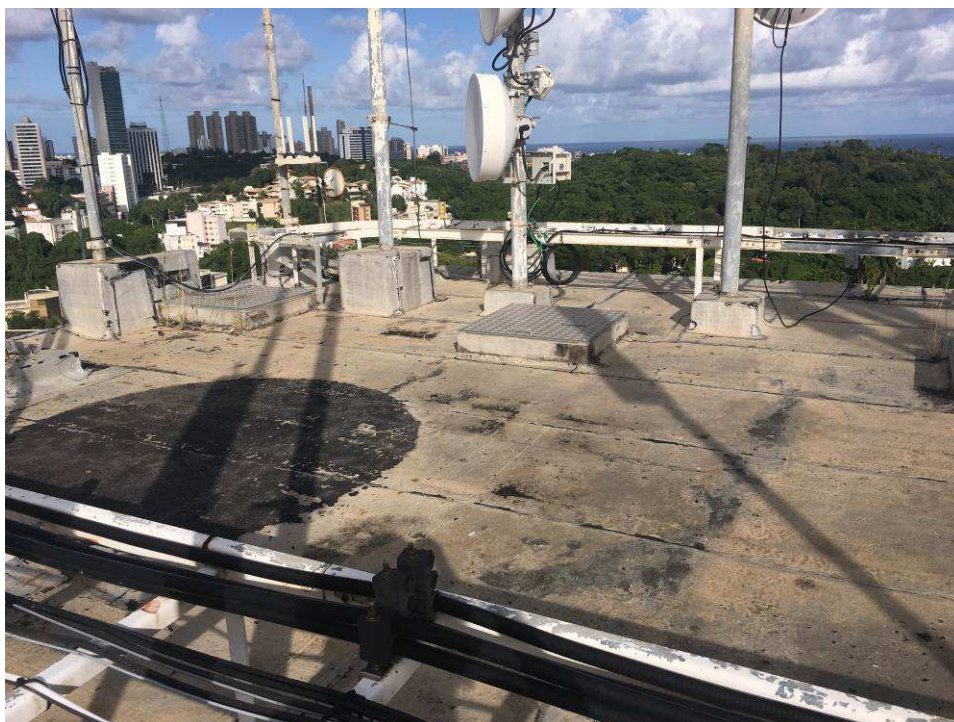
Na região da cobertura que fica sobre o reservatório superior, não há pontos de escoamento de água e nem caimento acentuado, havendo grande nível de empoçamento.

Cobertura do reservatório superior.

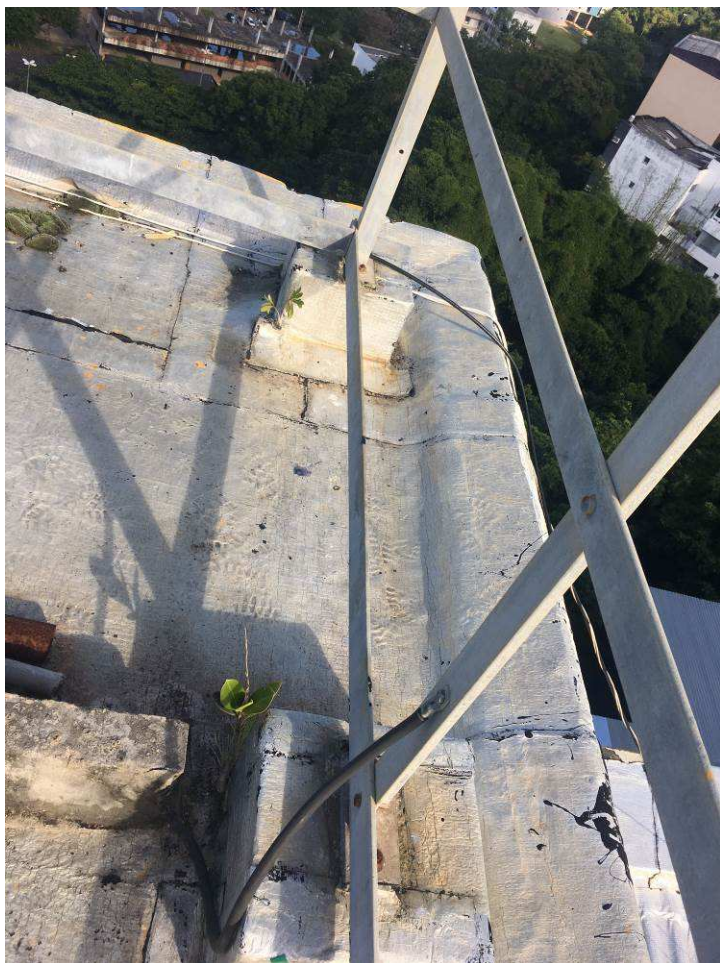
Contenção na borda da laje.

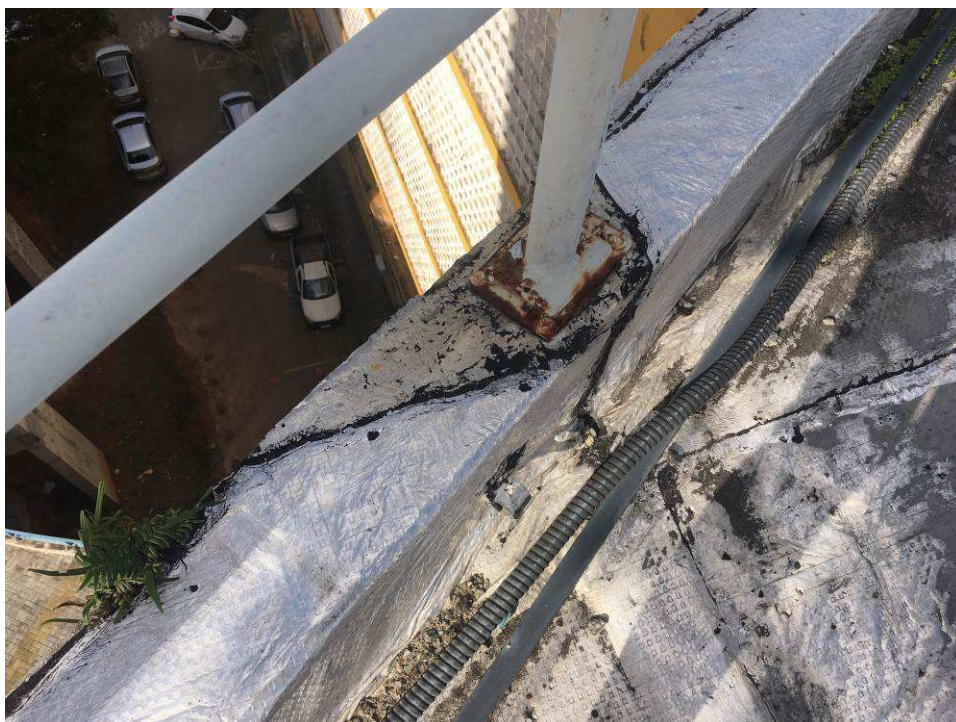
Platibanda da cobertura da caixa da escada.

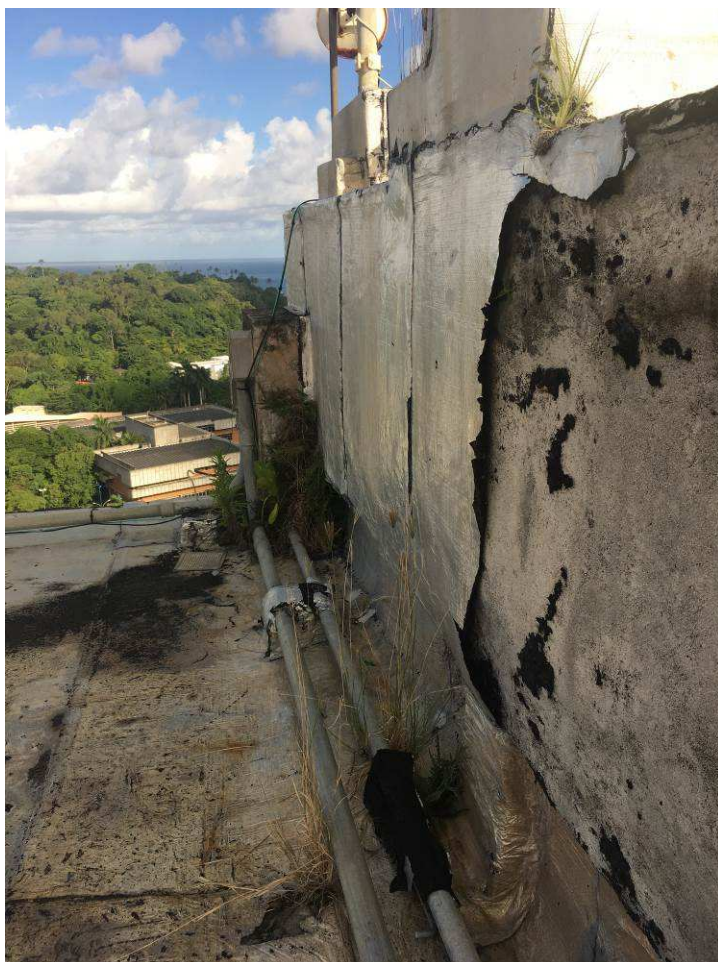
O bloco da cobertura é dividido em três partes através de duas juntas estruturais, mas percebe-se que as mesmas não estão completamente respeitadas, havendo locais onde elas não ficam perceptíveis na parte inferior da laje (teto do pavimento de baixo), preenchida por materiais rígidos. Na parte superior também não é possível acompanhar completamente a junta. Neste local, embora os materiais que a cubram sejam mais flexíveis, não é possível ter certeza de que foi deixada folga que evite o rasgamento da manta à medida que a estrutura trabalhe.

Junta da interface entre parede do reservatório e laje de piso. Não é possível identificar a folga na manta e mastique. Foto demonstra também parede onde houve descolamento da manta asfáltica.
