RELATÓRIO FOTOGRÁFICO DO ESTADO DE CONSERVAÇÃO DOS SISTEMAS IMPERMEABILIZANTES

**OBJETO DE ANÁLISE: COBERTURA E RESERVATÓRIOS DA ESCOLA POLITÉCNICA
DA UFBA**

CONTRATANTE: FUNDAÇÃO POLITÉCNICA

DATA: 05/07/2018

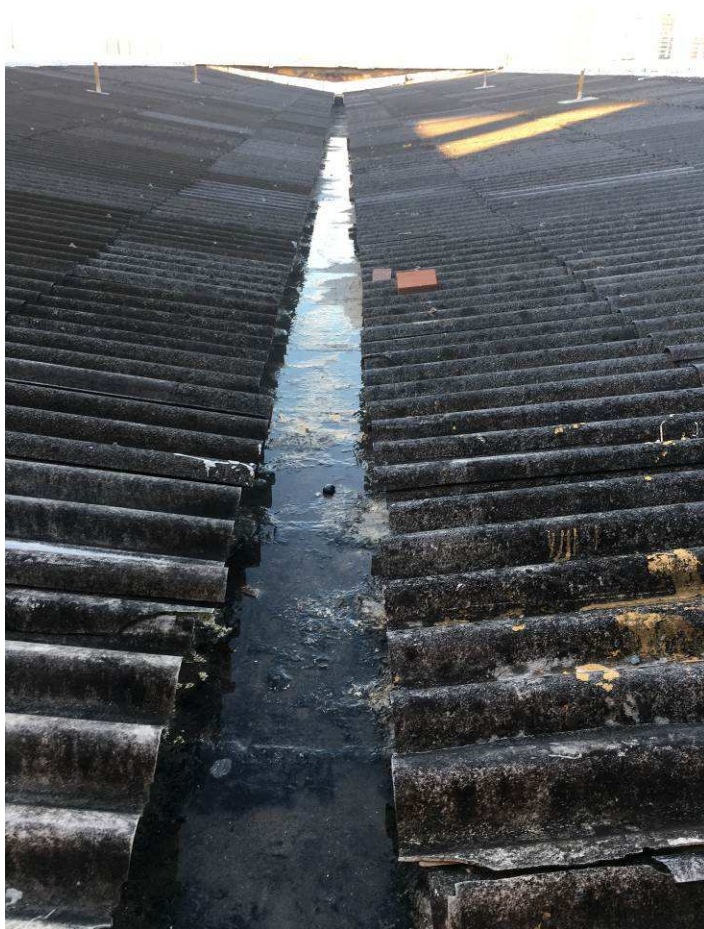
A calha central é impermeabilizada com manta asfáltica aluminizada (autoprotégida) e os rufos são formados com o mesmo material. Ela apresenta declividade adequada, mas sua superfície irregular acarreta em pontos de empoçamento.

Calha empoçada.

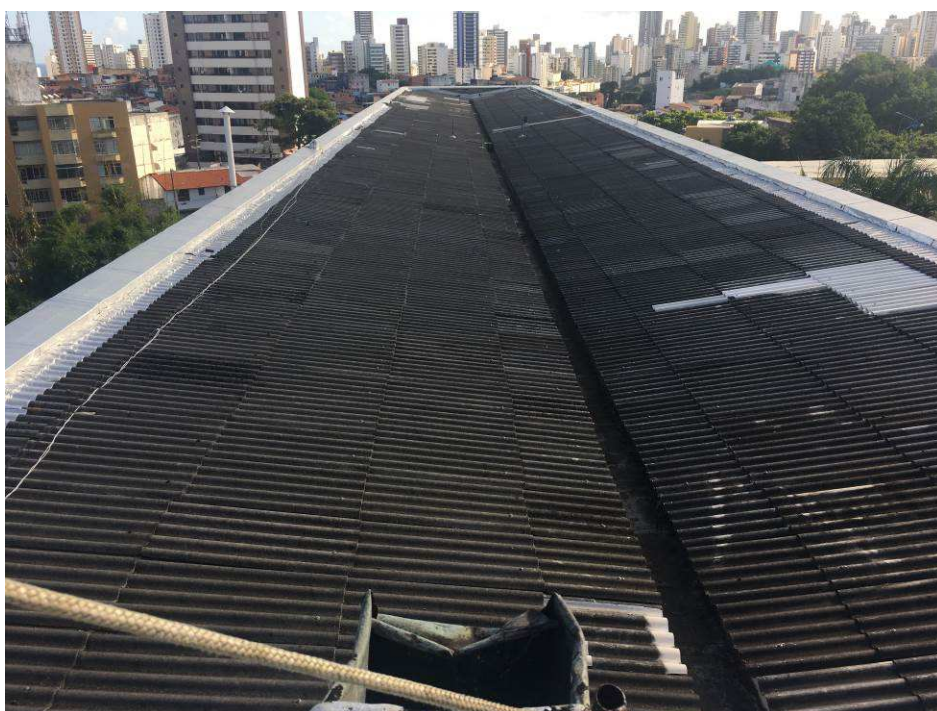
Telhado sudoeste.

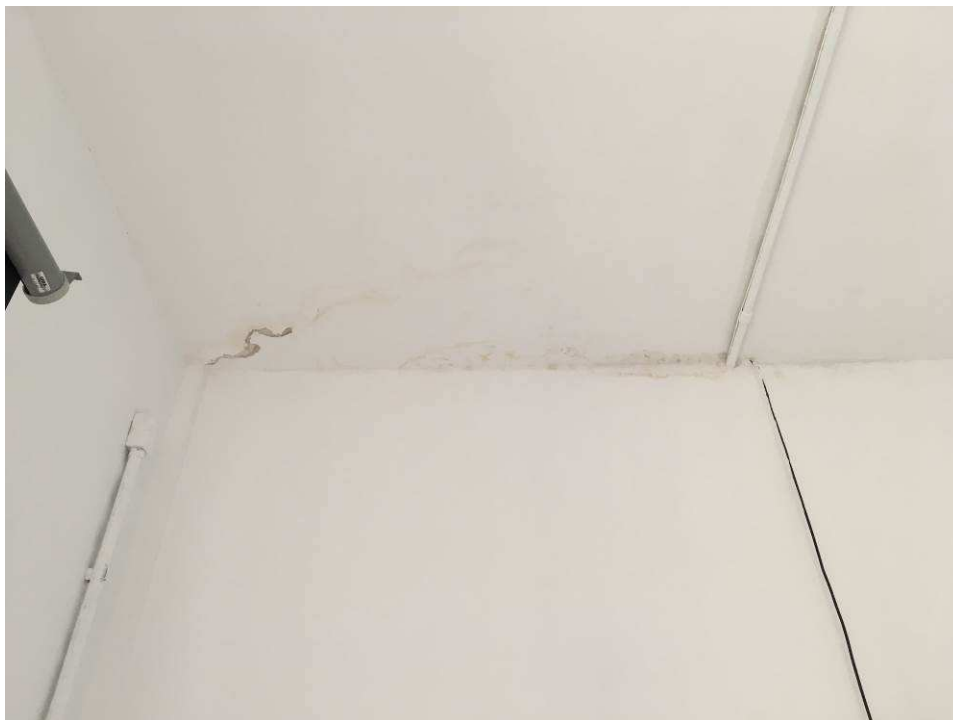
Não foram detectadas infiltrações logo abaixo das calhas no teto do andar inferior, mas sim abaixo do telhado, indicando que há pontos falhos no telhamento.

Infiltração em teto de sala de aula.

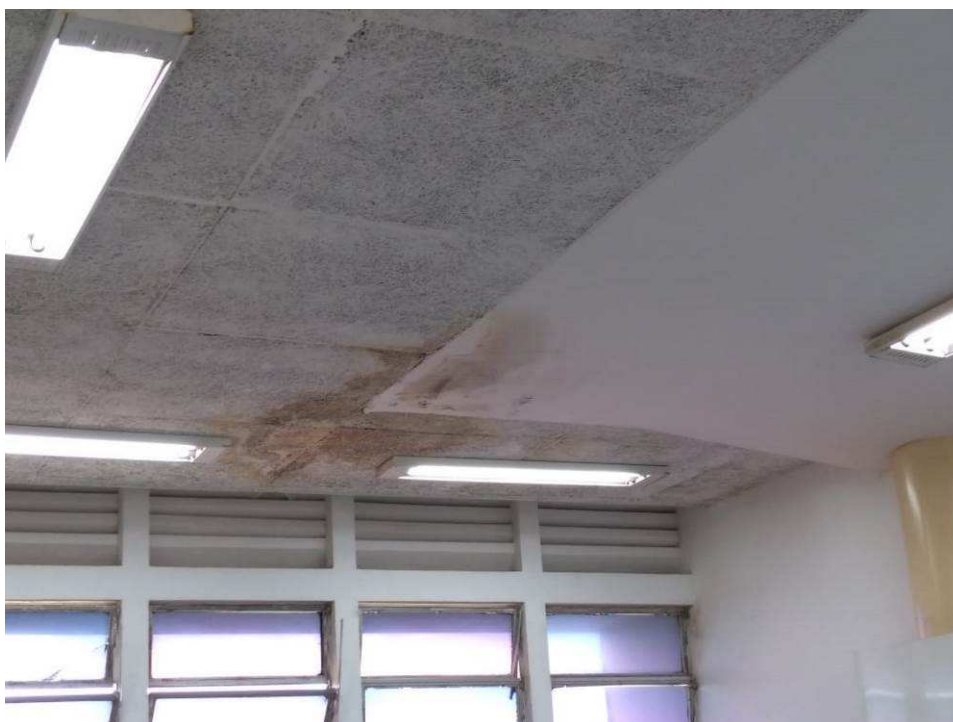
Infiltração em teto de sala de aula.

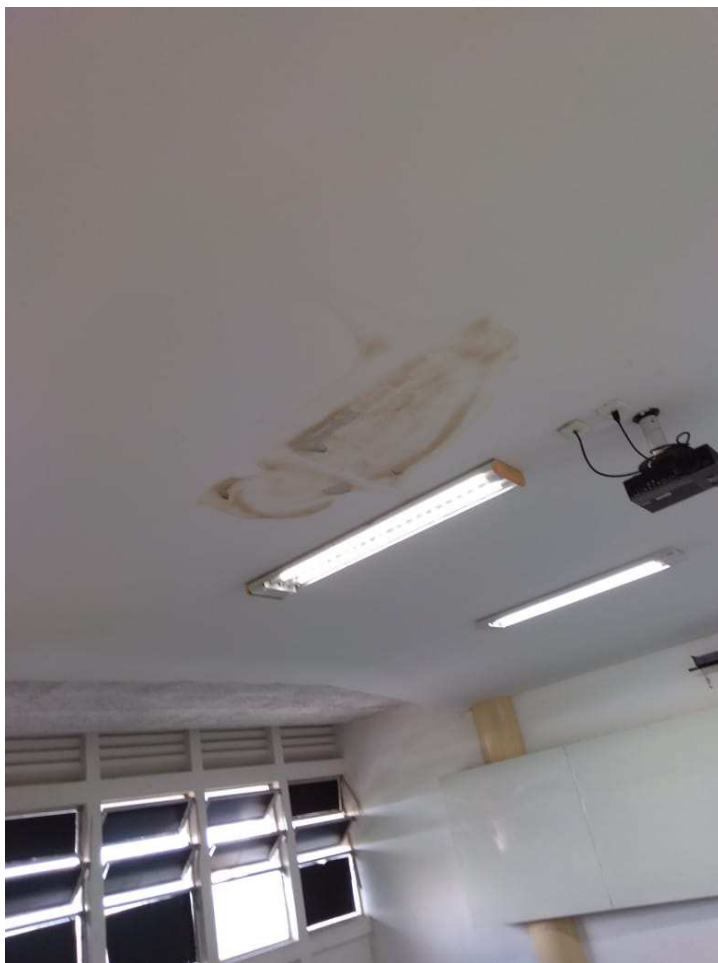
Infiltração em teto de sala de aula.

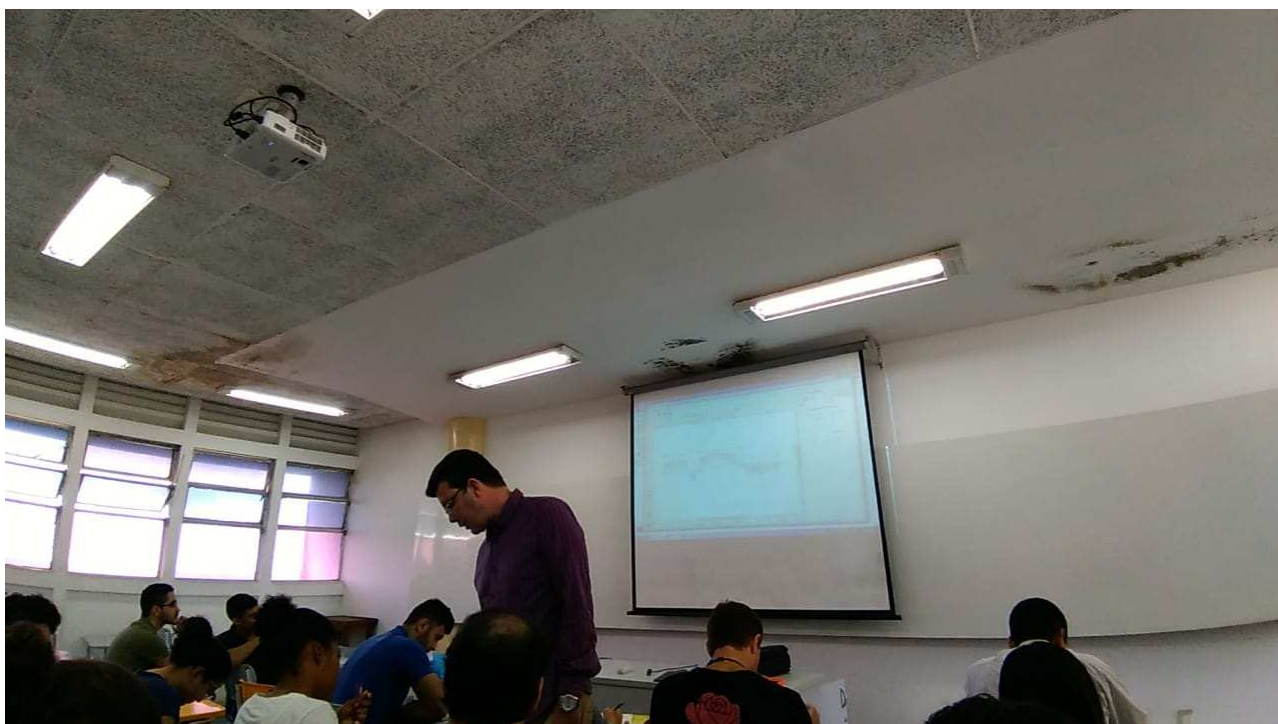
Infiltração em teto de sala de aula.

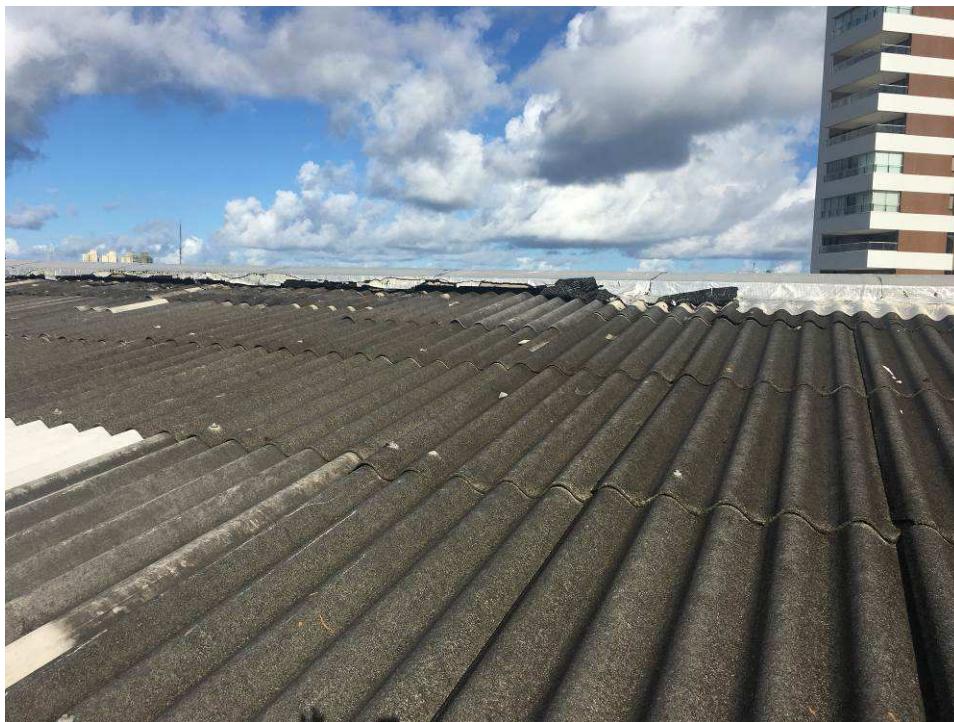
No telhado orientado a sudoeste, existem perfurações da manta asfáltica entre o rufo e as telhas, causadas pelo encaixe de balancins para manutenção da fachada, mas não foram encontradas patologias que fossem ligadas diretamente a esta falha. No telhado orientado a nordeste, foi percebido que algumas telhas estão girando devido a uma deficiência em seus apoios, o que está causando rasgamento pelo deslocando para baixo na proximidade do rufo.

Rufo com pontos rasgados e perfurados.

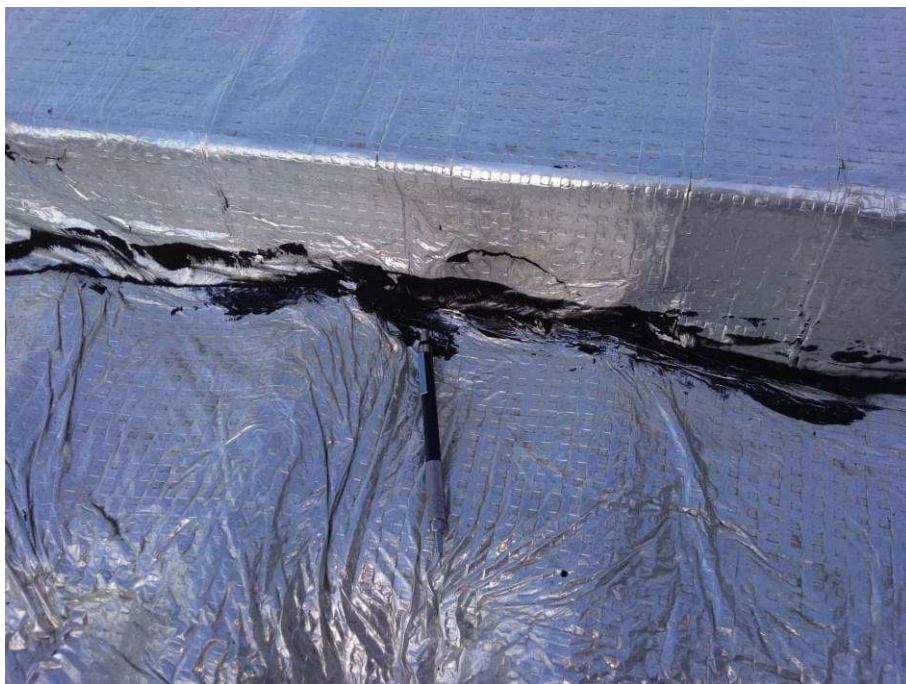
Ponto de perfuração em rufo.

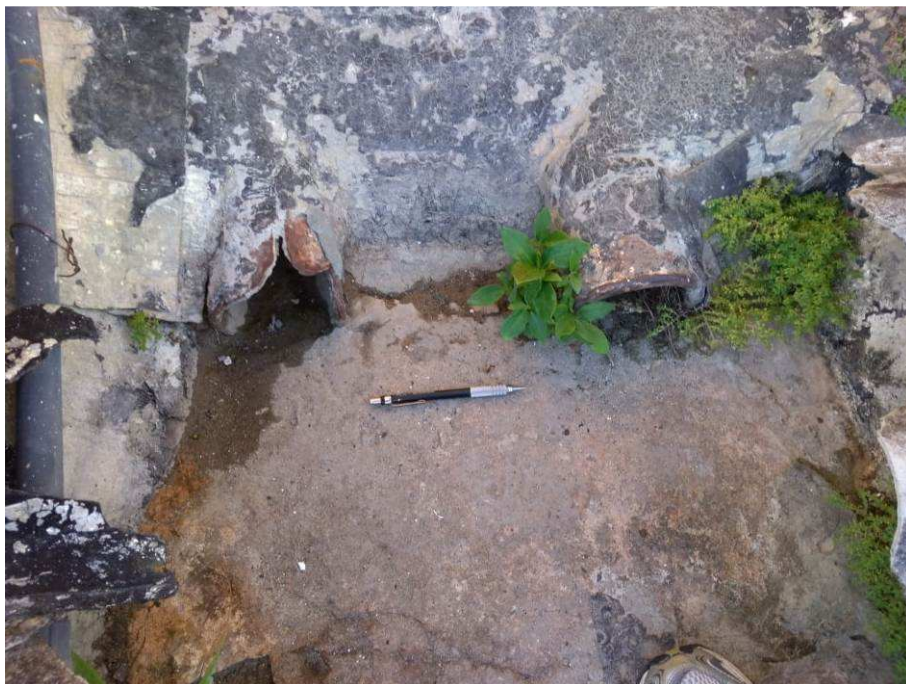
Drenos da calha do telhado a nordeste, na base da porta de acesso.

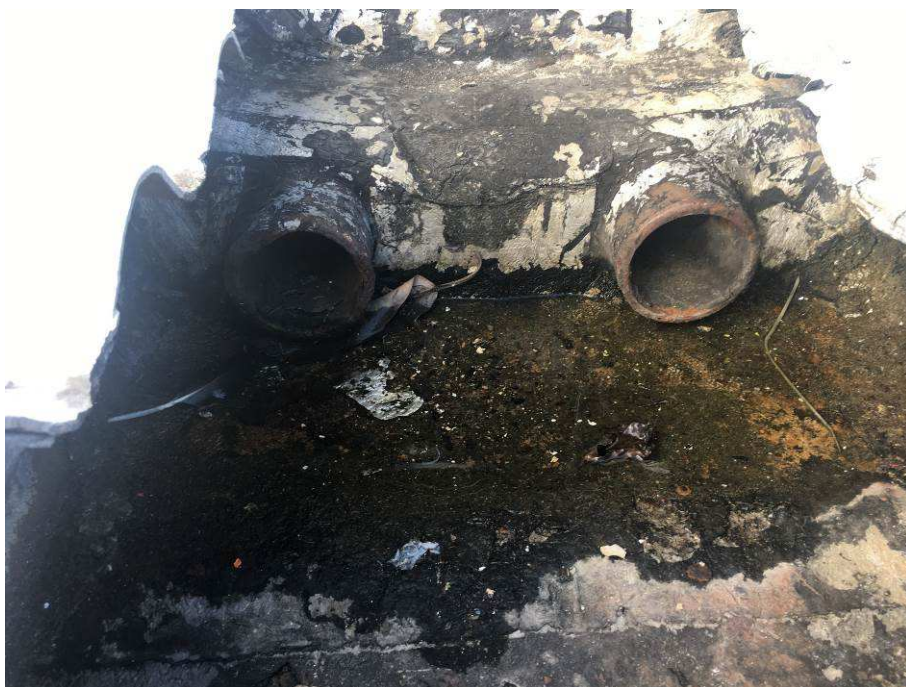
Drenos da calha do telhado a sudoeste, na base da porta de acesso.

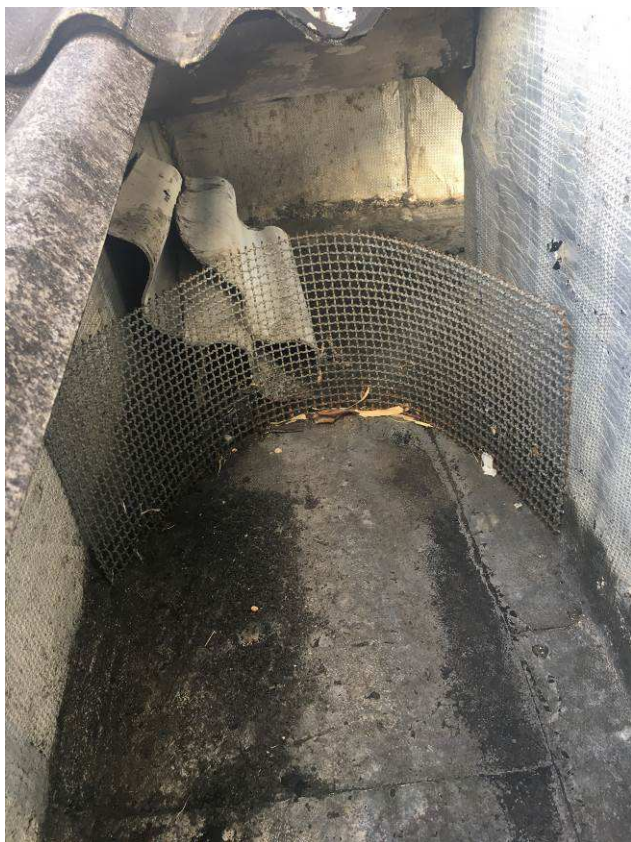
Local do telhado onde a calha desemboca para um dos drenos da extremidade.

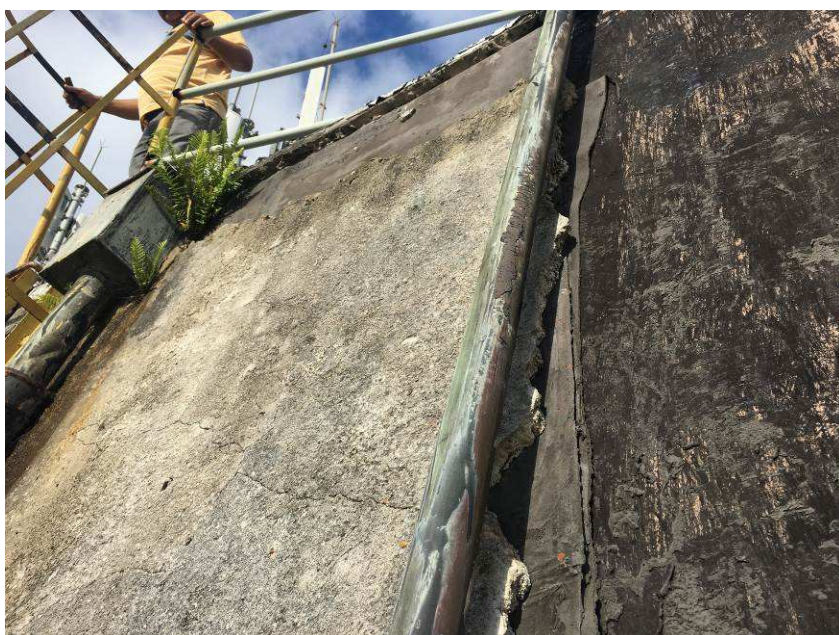
Há um desnível de aproximadamente 4 metros entre os telhados e a cobertura do oitavo andar, sendo que o fechamento do oitavo andar em relação ao telhado é formado por uma parede inclinada. Esta parede é impermeabilizada também com manta asfáltica, mas com proteção mecânica. No telhado que está a nordeste, há deslocamento da proteção mecânica em metade da parede, com descolamento da manta asfáltica.

Parede inclinada entre 8º andar e telhado nordeste. À direita, parte da parede onde a proteção mecânica descolou.

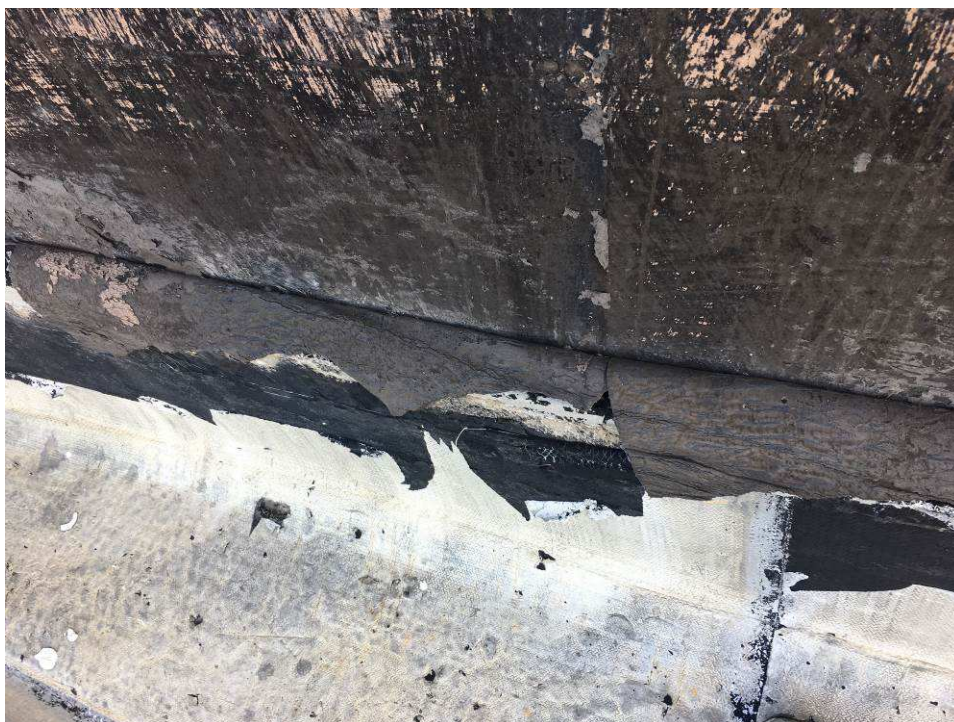
Manta asfáltica descolada em parede inclinada.

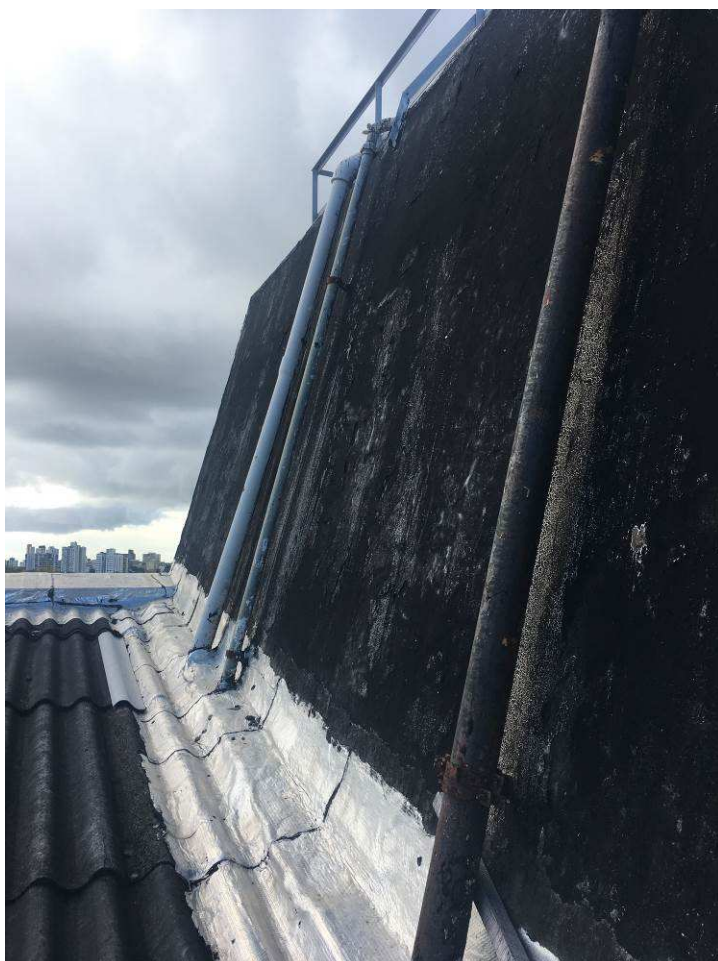
Parede inclinada entre telhado sudoeste e 8º andar.

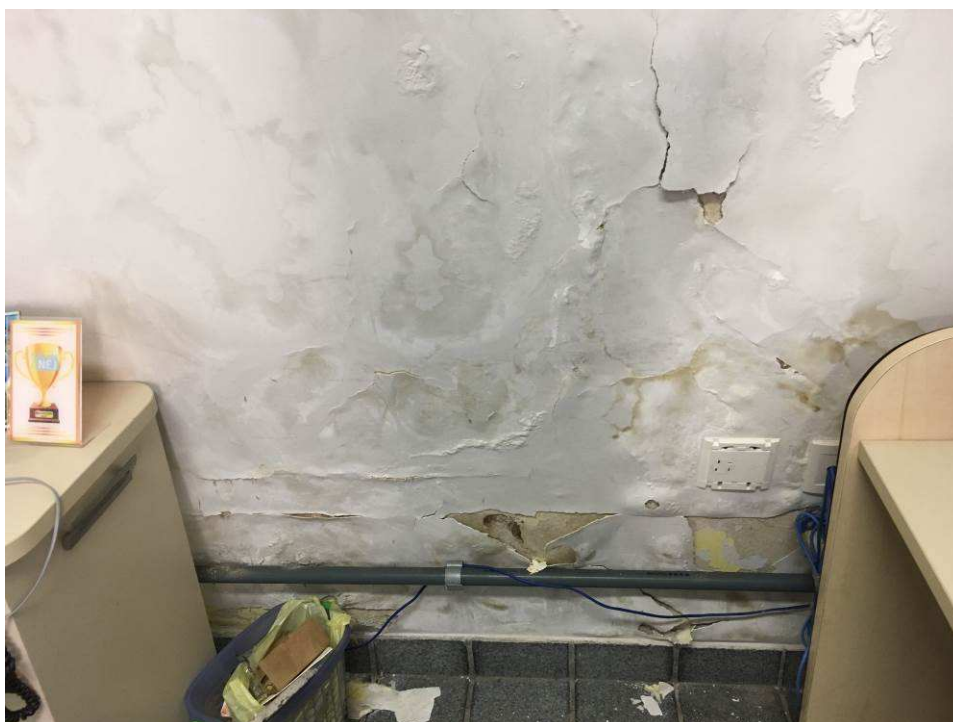
Patologia relacionada a infiltrações na parede inclinada do telhado a sudoeste.

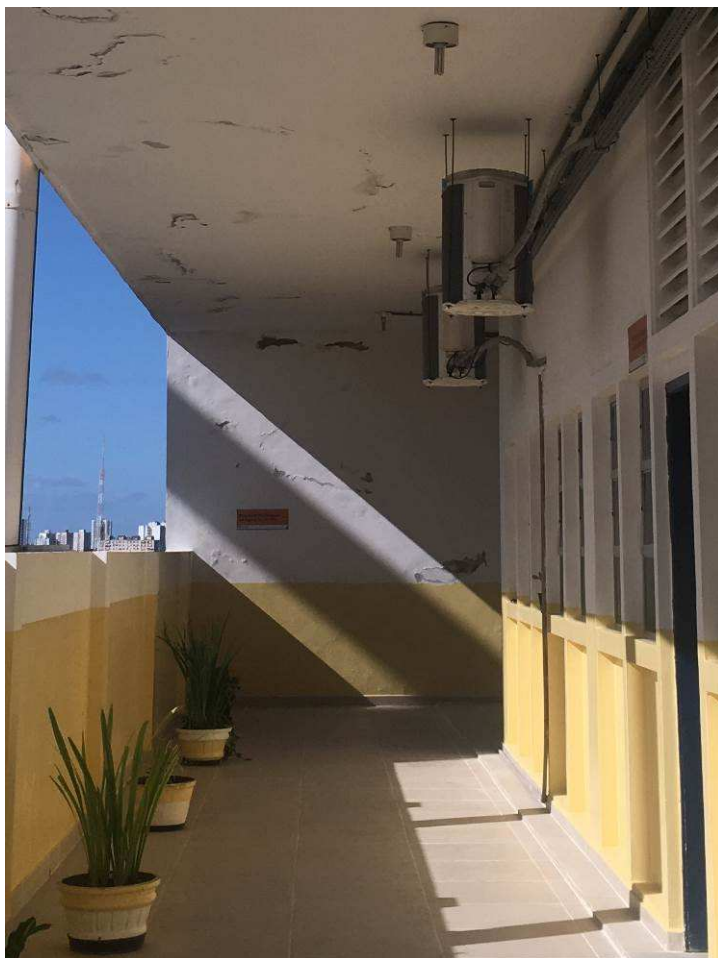
Patologia relacionada a infiltrações na parede inclinada do telhado a nordeste. Esta parede foi pintada recentemente.

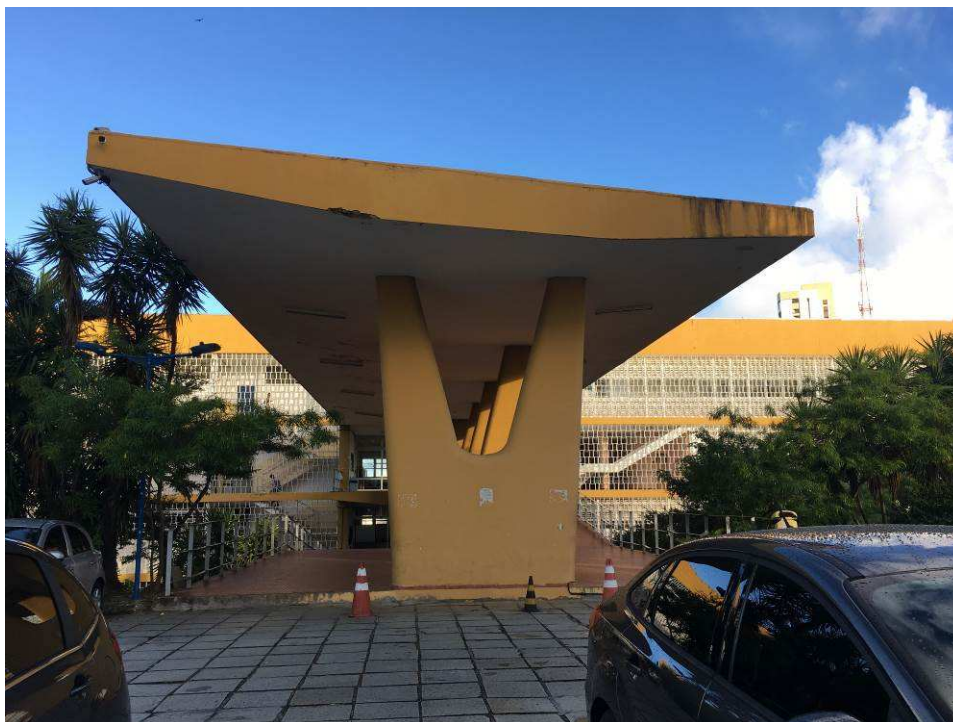
Marquise vista de frente.

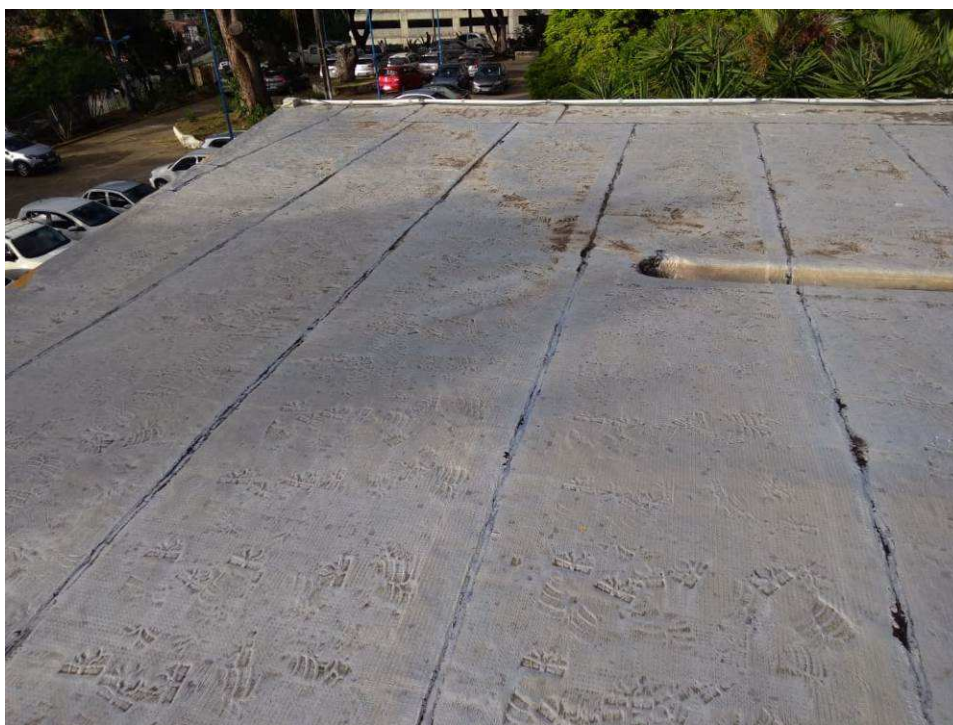
Impermeabilização com manta asfáltica aluminizada. Percebe-se marcas de pisoteio.

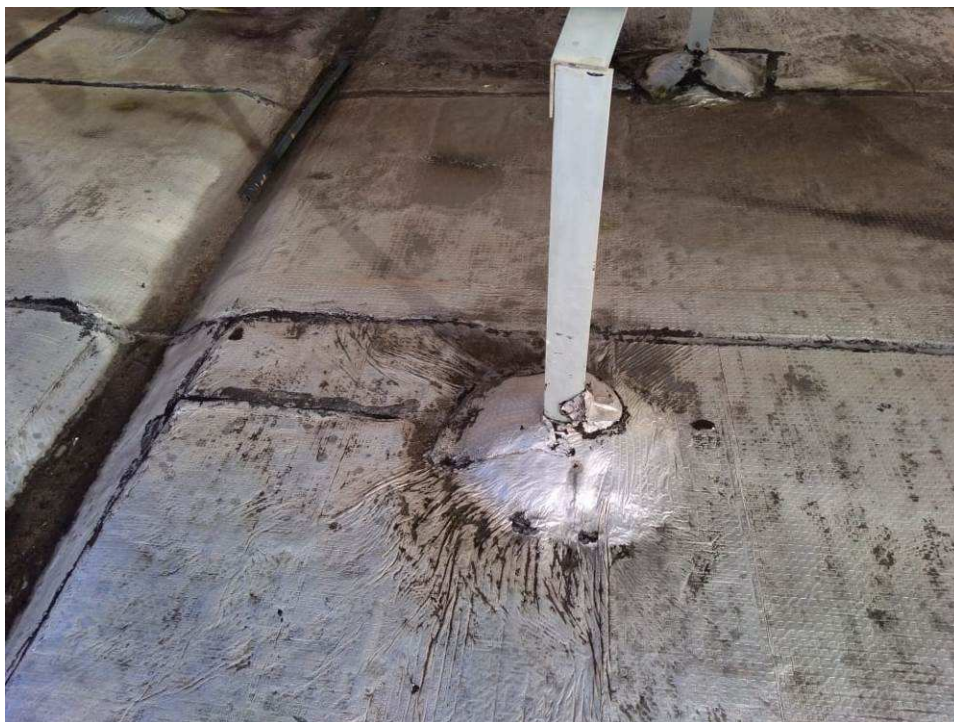
Nela, estão instalados um suporte para placas solares, antena, e aparelhos de ar condicionado. Aparentemente, alguns destes equipamentos foram instalados após a impermeabilização, o que acarreta em pontos frágeis no sistema.

Fixação de equipamento instalado na laje.

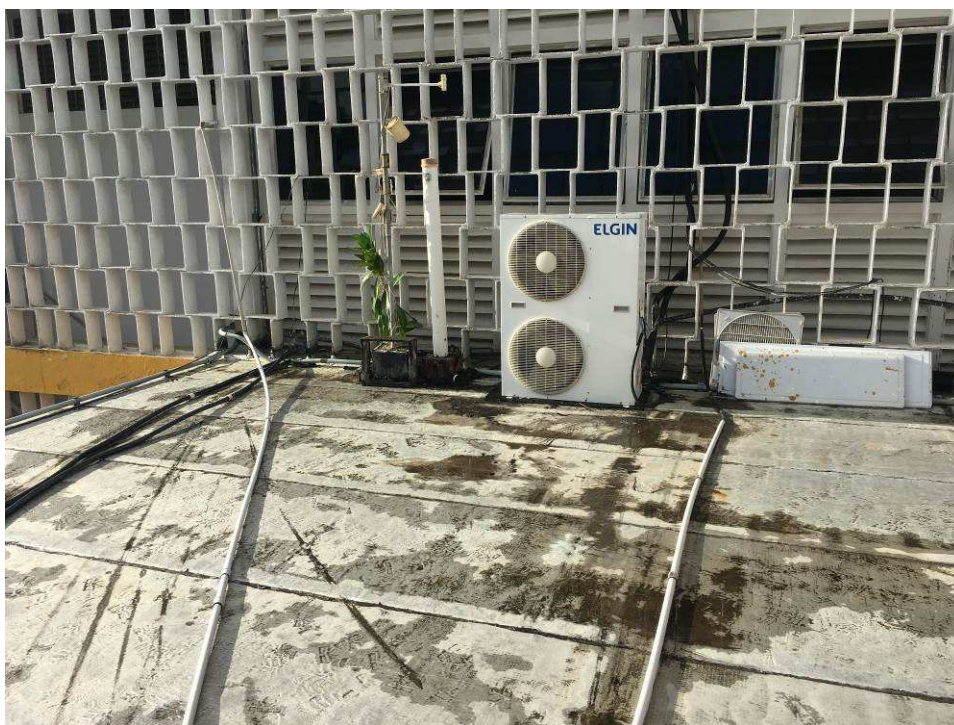
Fixação de equipamentos instalados na laje.

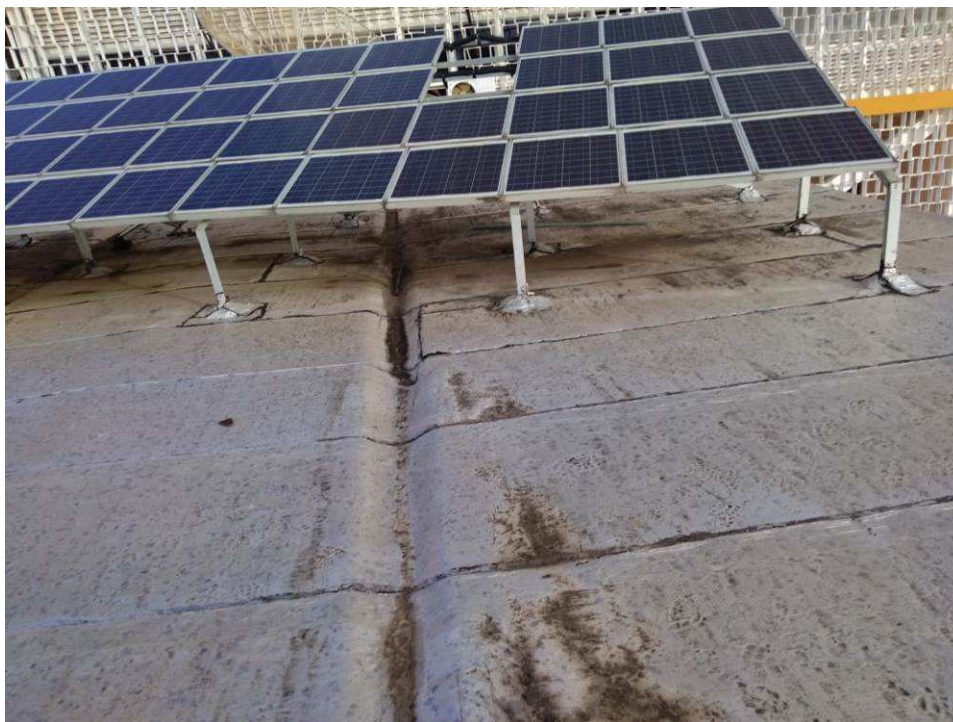
Placas solares instaladas na laje.

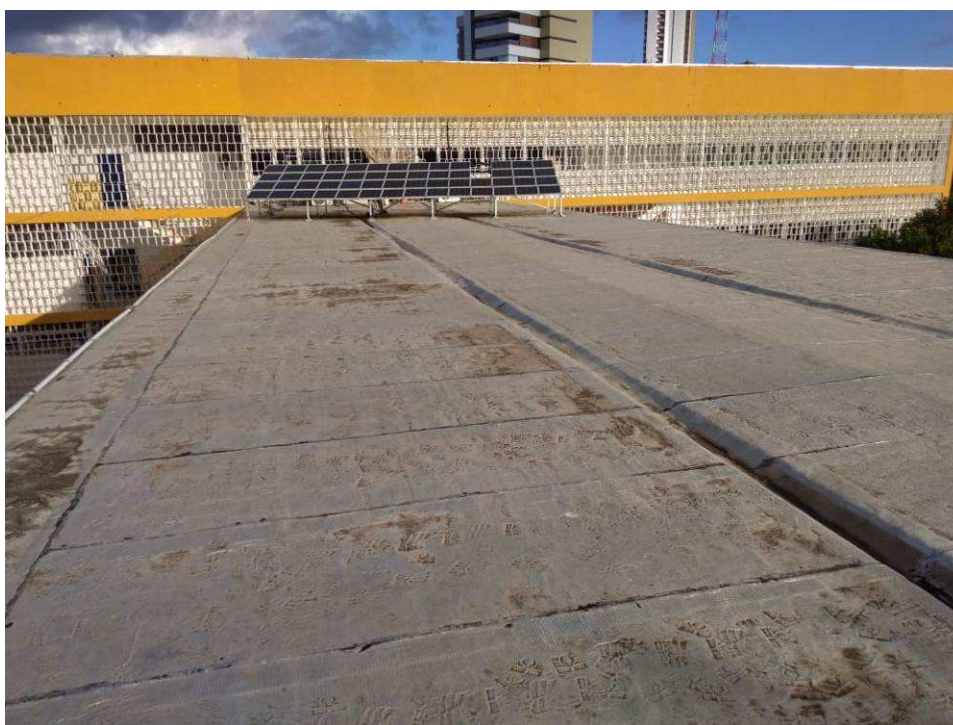
Calhas conformadas pela regularização.

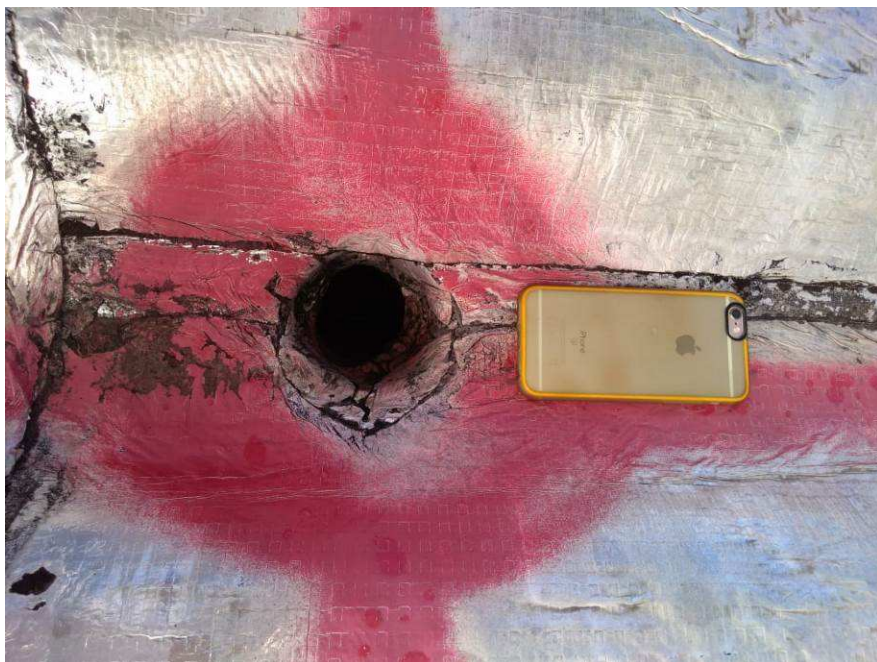
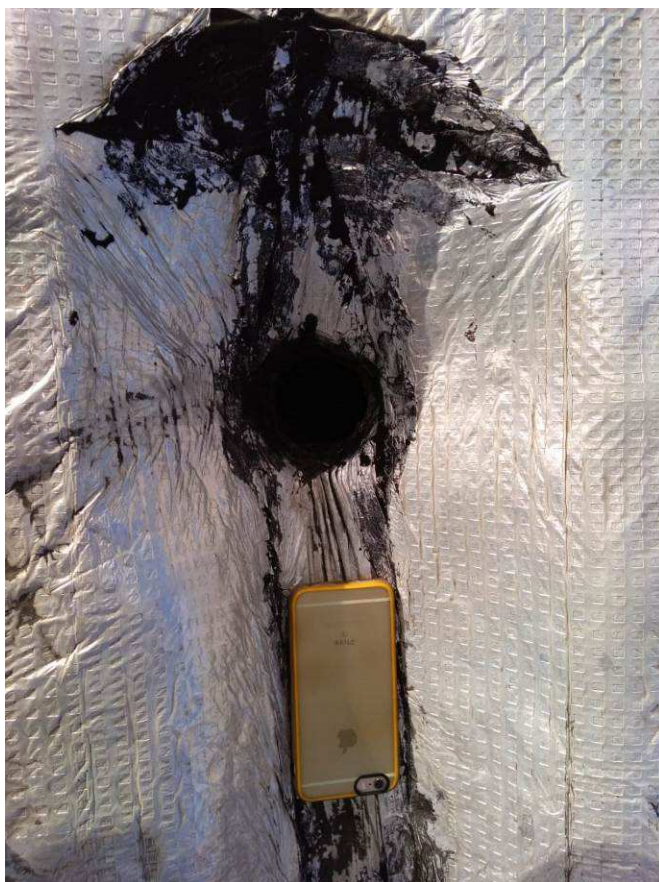
Dreno.

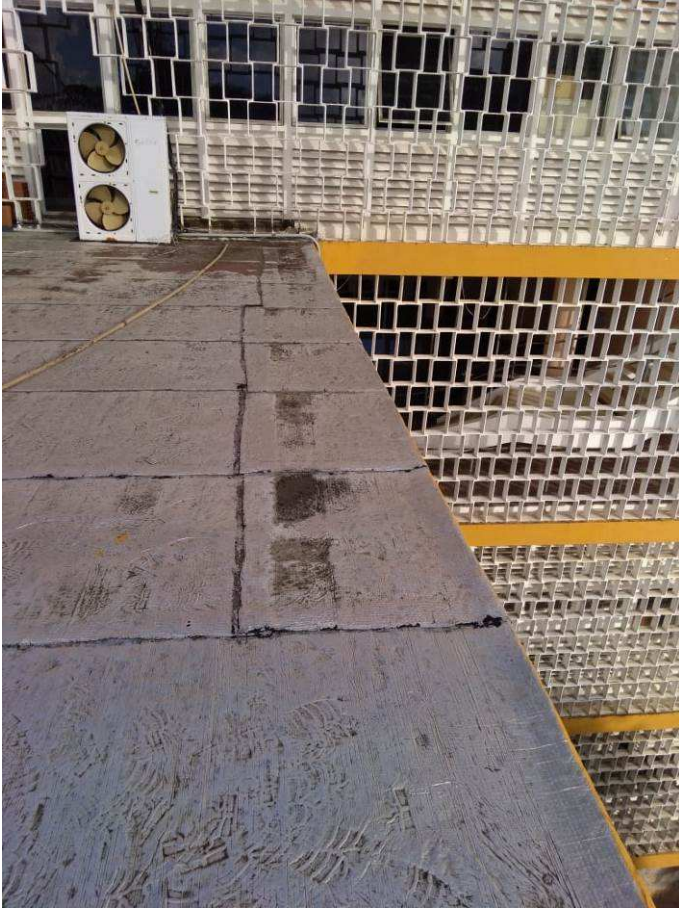
A manta asfáltica apresenta diversas marcas de pisoteio e até furos. São percebidos alguns pontos de empoçamento provenientes até mesmo da sobreposição das mantas em seus encontros, mas que, pelo caimento insuficiente, acaba formando barreiras para a água.

Empoçamentos na sobreposição das mantas asfálticas e marcas de pisoteio. Pequena contenção formada na borda.

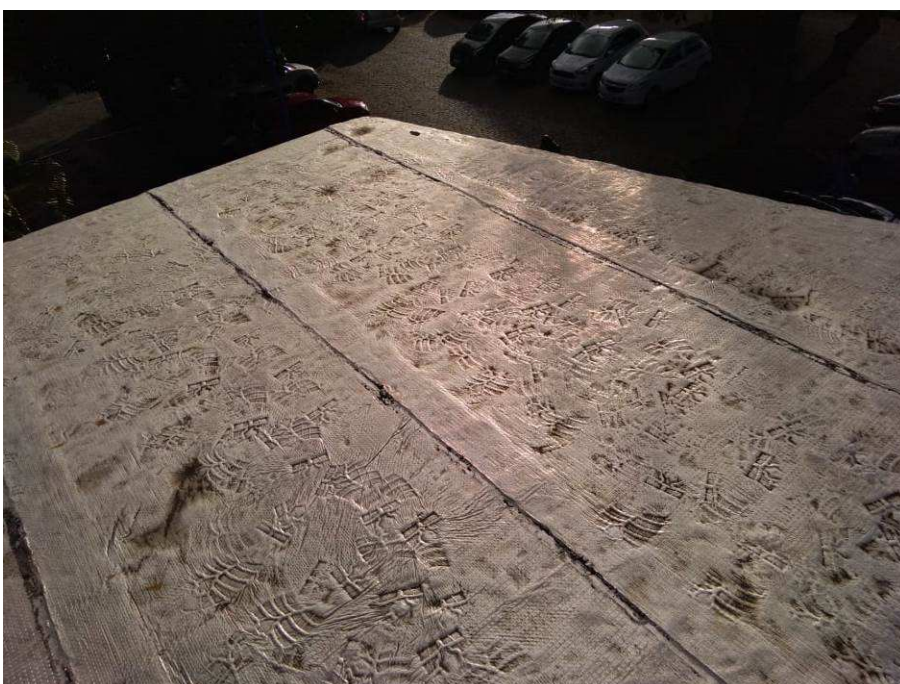
Marcas de pisoteio na manta asfáltica.

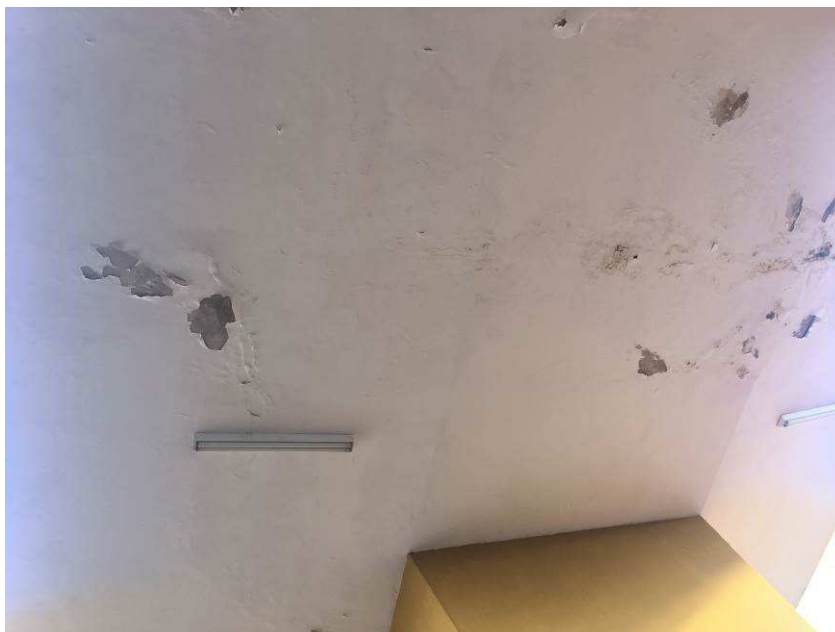
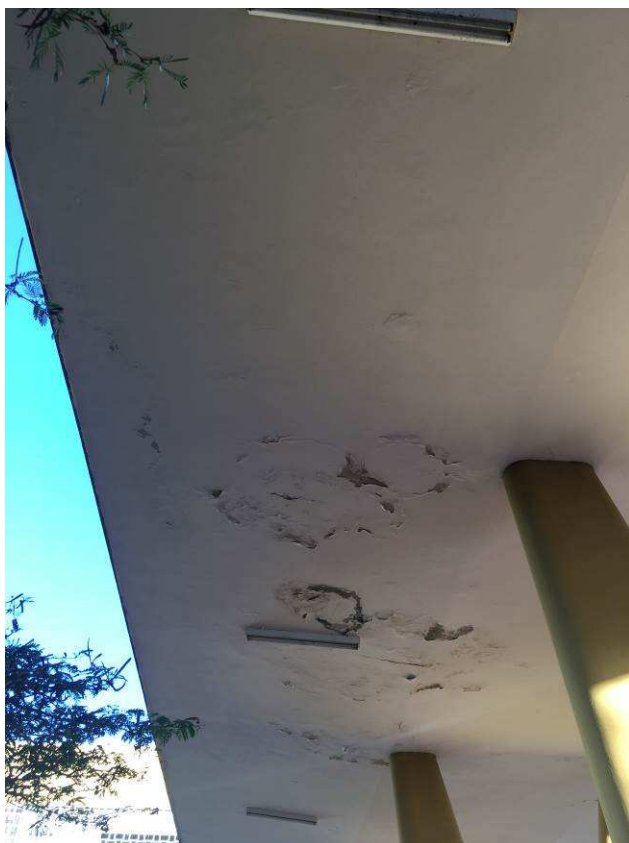
Olhando por baixo, é possível perceber diversas infiltrações na cobertura e em alguns pontos é possível correlacionar a infiltração com pontos de empoçamento. As bordas da laje são providas de pingadeiras e em apenas um ponto foi possível encontrar patologia passível de ser relacionada com a percolação da água pela face inferior da estrutura.

Infiltrações vistas pela parte de baixo da laje.

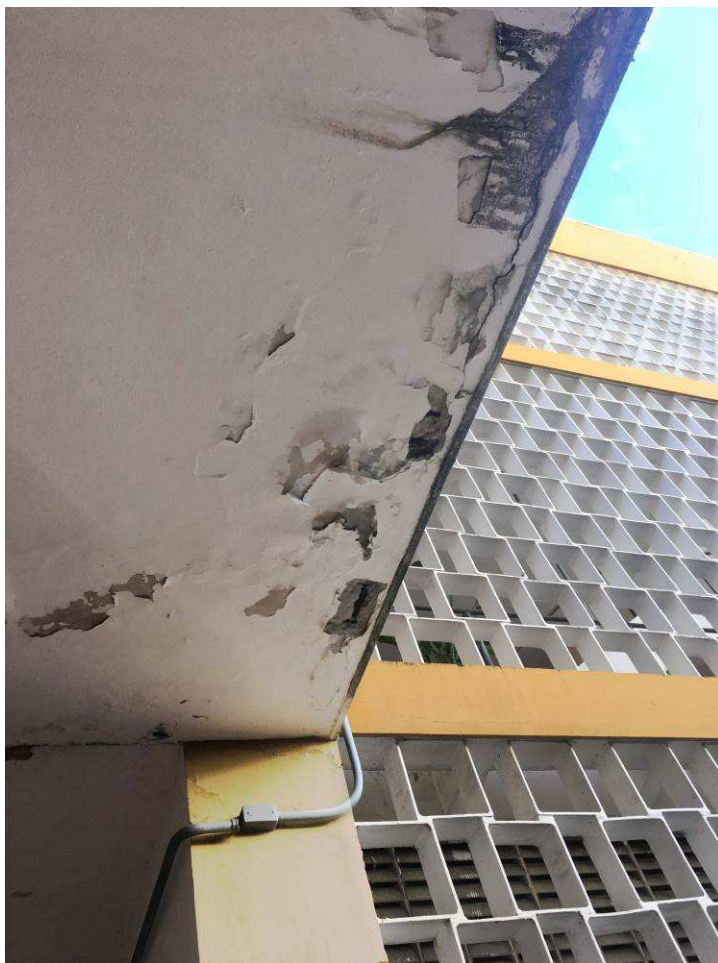
Patologia associada à água de percolação pela face inferior da laje e ao empoçamento na parte superior.

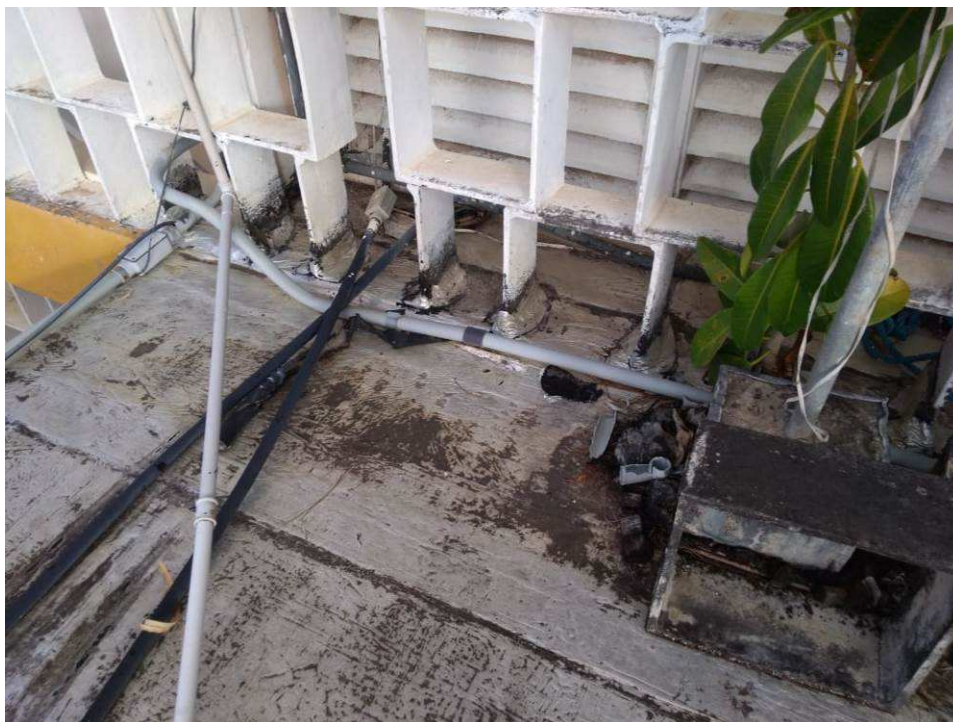
Há uma junta estrutural entre a marquise e o pano da fachada, localizada no alinhamento dos cobogós, pelo lado de fora. Esta junta pode ser percebida por baixo, inclusive apresentando grande deslocamento. Por cima percebe-se que não foi deixada folga que evite o rasgamento da manta à medida que a estrutura trabalhe. Este é um ponto com bastante infiltração.

Na parte superior, a junta estrutural foi ignorada.

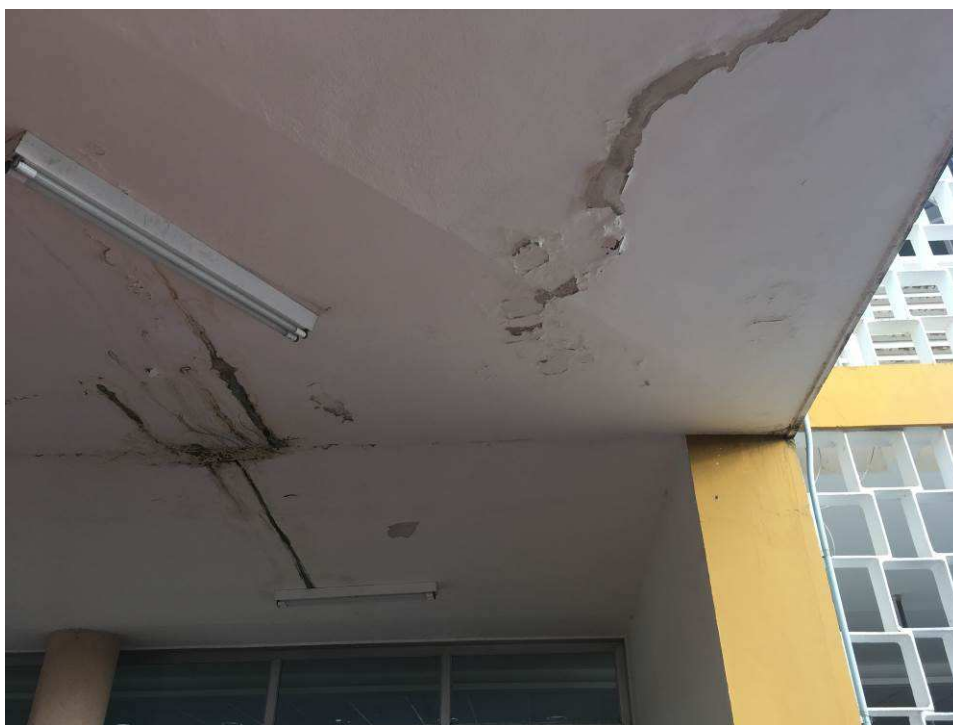
À esquerda, infiltrações relativas à junta estrutural.

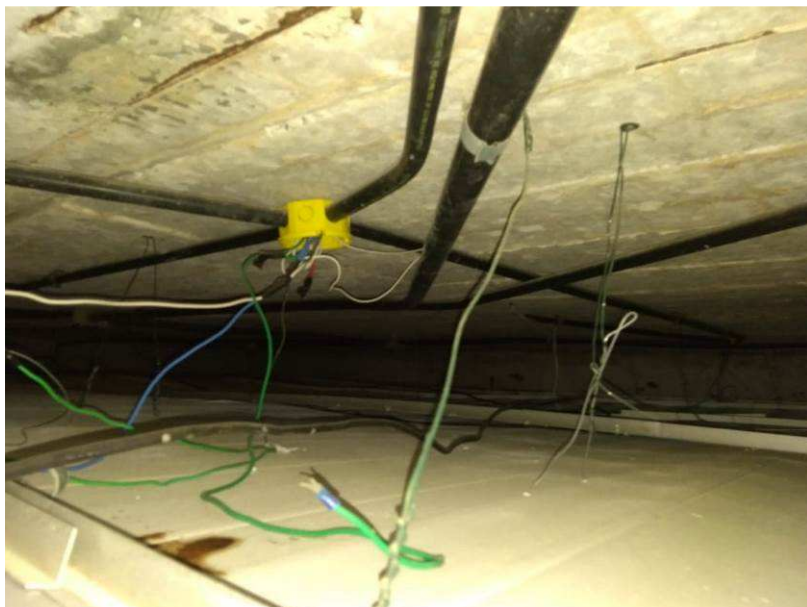
Através de uma abertura no forro dos ambientes localizados logo abaixo do reservatório inferior, foram percebidas infiltrações no teto com gotejamentos. Faz-se necessária uma análise mais aprofundada para que seja investigada a presença falhas nas tubulações do sistema de distribuição de água.

Infiltração da laje de piso do reservatório inferior pingando no forro.

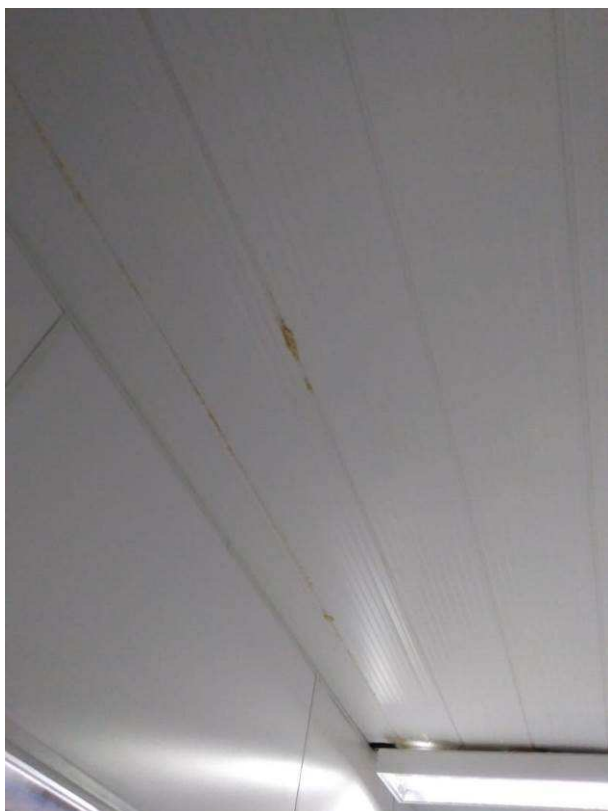
Infiltração no forro do ambiente abaixo do reservatório inferior.

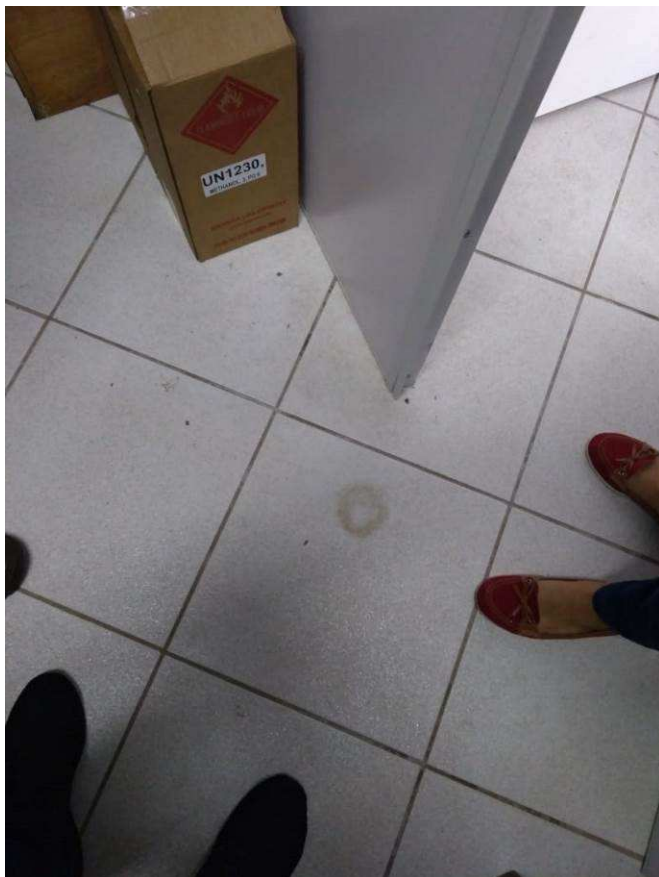
Mancha no piso pelo gotejamento das infiltrações do reservatório inferior.
