RELATÓRIO FOTOGRÁFICO DO ESTADO DE CONSERVAÇÃO DOS SISTEMAS IMPERMEABILIZANTES

**OBJETO DE ANÁLISE: COBERTURA E RESERVATÓRIOS DA ESCOLA POLITÉCNICA
DA UFBA**

CONTRATANTE: FUNDAÇÃO POLITÉCNICA

DATA: 05/07/2018

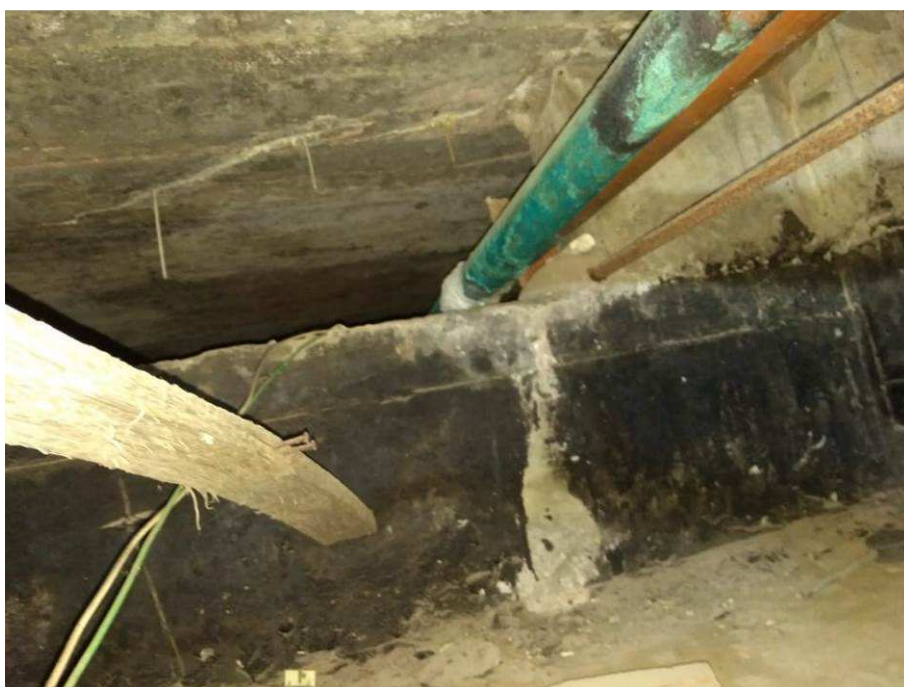
A laje abaixo do reservatório superior é duplicada, formando um espaço com pé-direito de aproximadamente 60cm, o qual foi acessado através de uma abertura na laje de baixo. Ali, foi possível detectar infiltrações antigas, formando uma espécie de estalactites e estalagmites.

Estalactites na parte inferior a laje de fundo do reservatório superior.

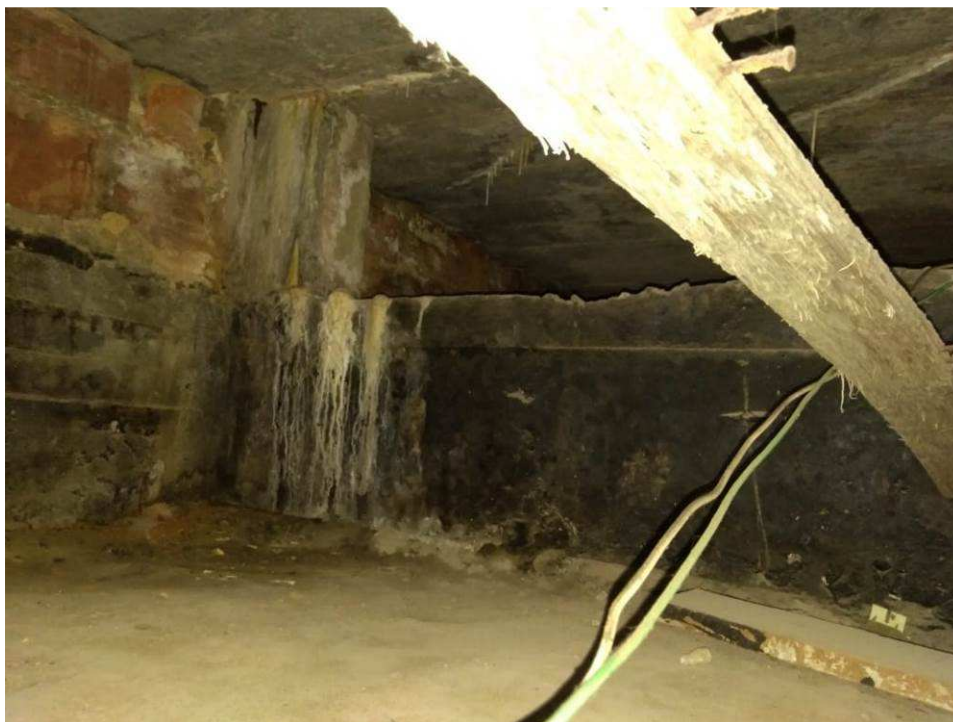
Estalactites e estalagmites na parte inferior a laje de fundo do reservatório superior.
