RELATÓRIO FOTOGRÁFICO DO ESTADO DE CONSERVAÇÃO DOS SISTEMAS IMPERMEABILIZANTES

**OBJETO DE ANÁLISE: COBERTURA E RESERVATÓRIOS DA ESCOLA POLITÉCNICA
DA UFBA**

CONTRATANTE: FUNDAÇÃO POLITÉCNICA

DATA: 05/07/2018

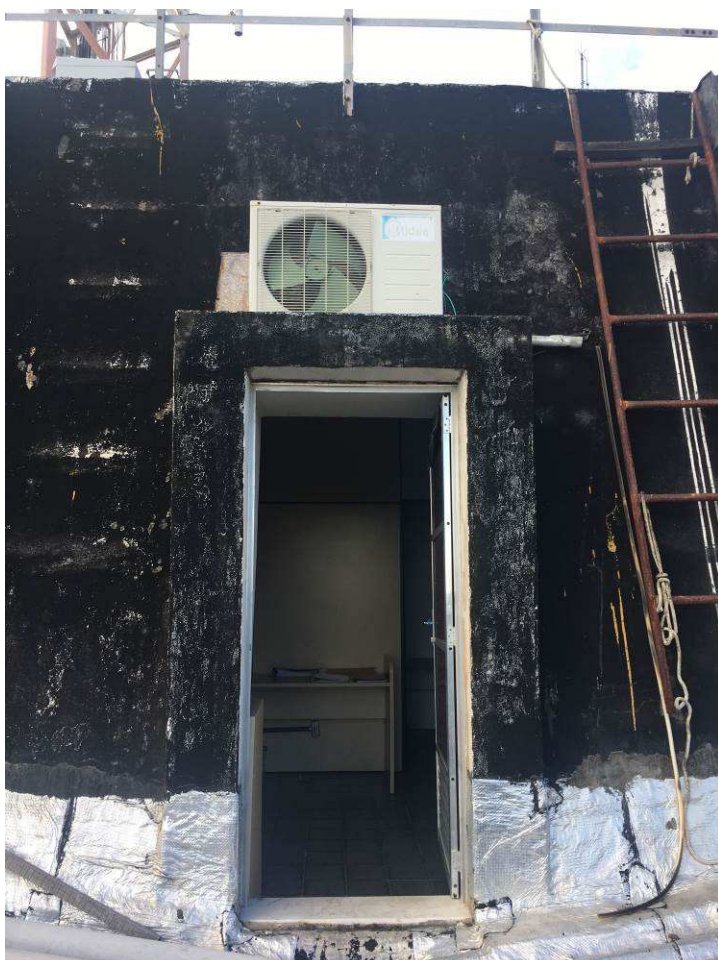
Porta de acesso, presente na parede entre 8º andar e telhado sudoeste.
mel@lumearqu.com.br | melmorenamel@gmail.com | 71 9 9973-9372
